**RAKENNUKSEN SISÄILMA- JA RAKENNETEKNINEN
KUNTOTUTKIMUS**

21.3.2019

HYRYLÄN KOULUKESKUS

SAHATIE 1

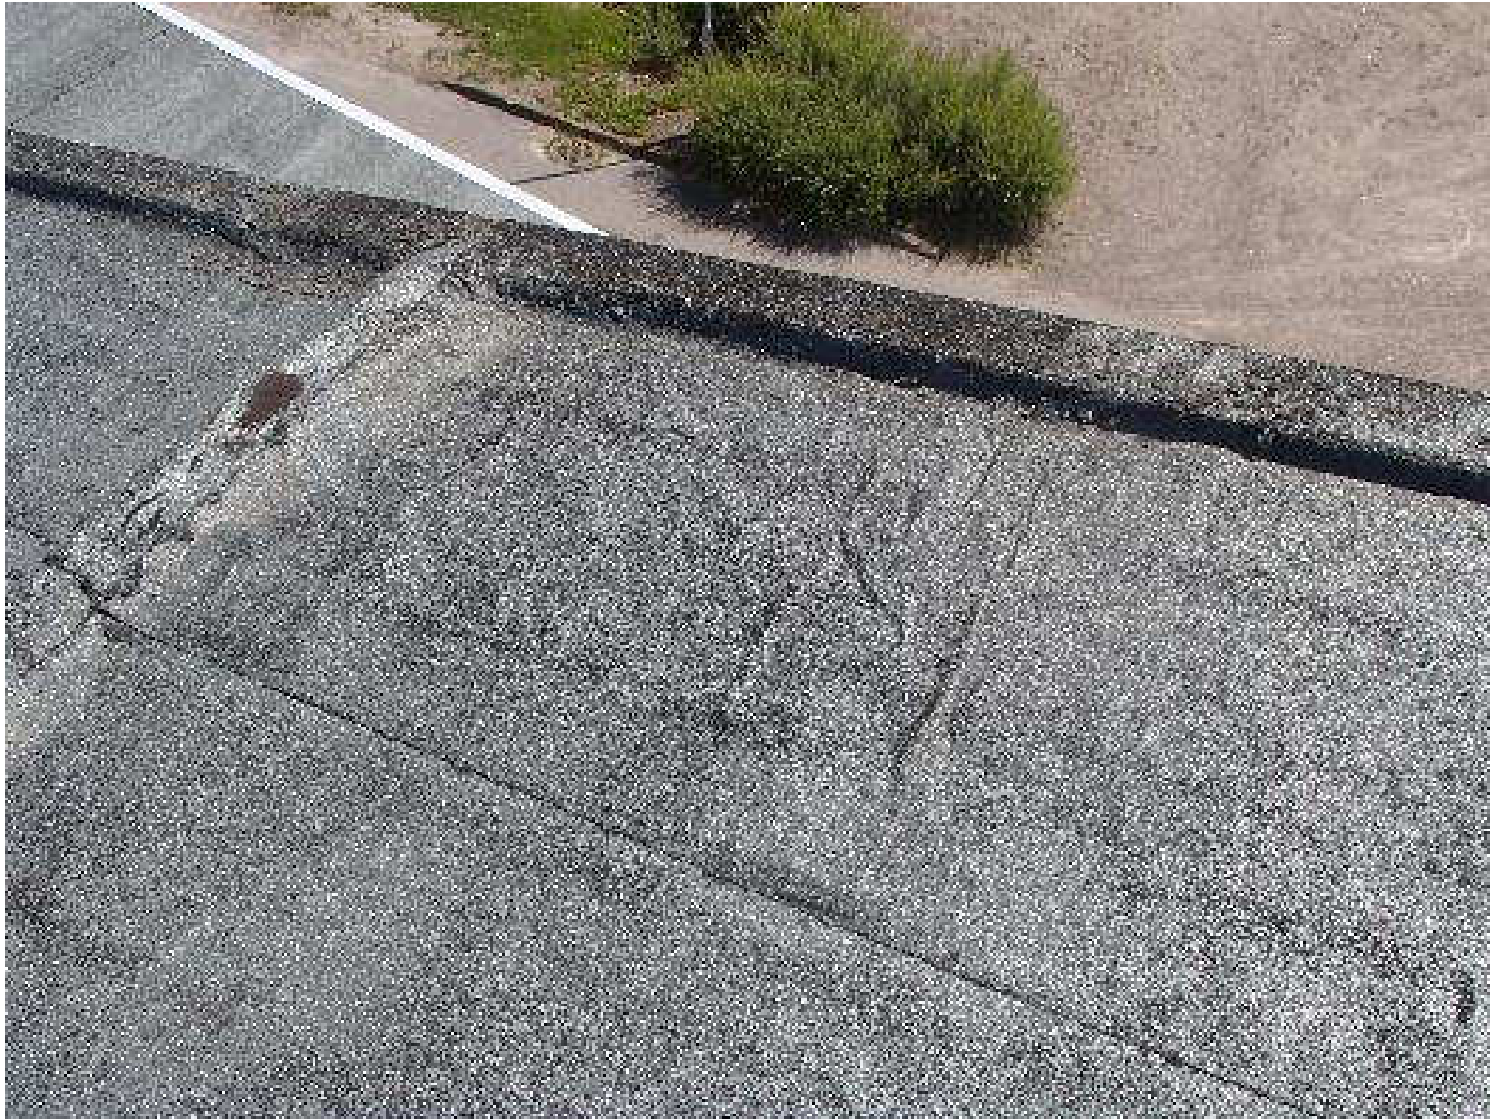
Kuva 140. Vesikattojen bitumikermässä havaittiin poimuuntumista.

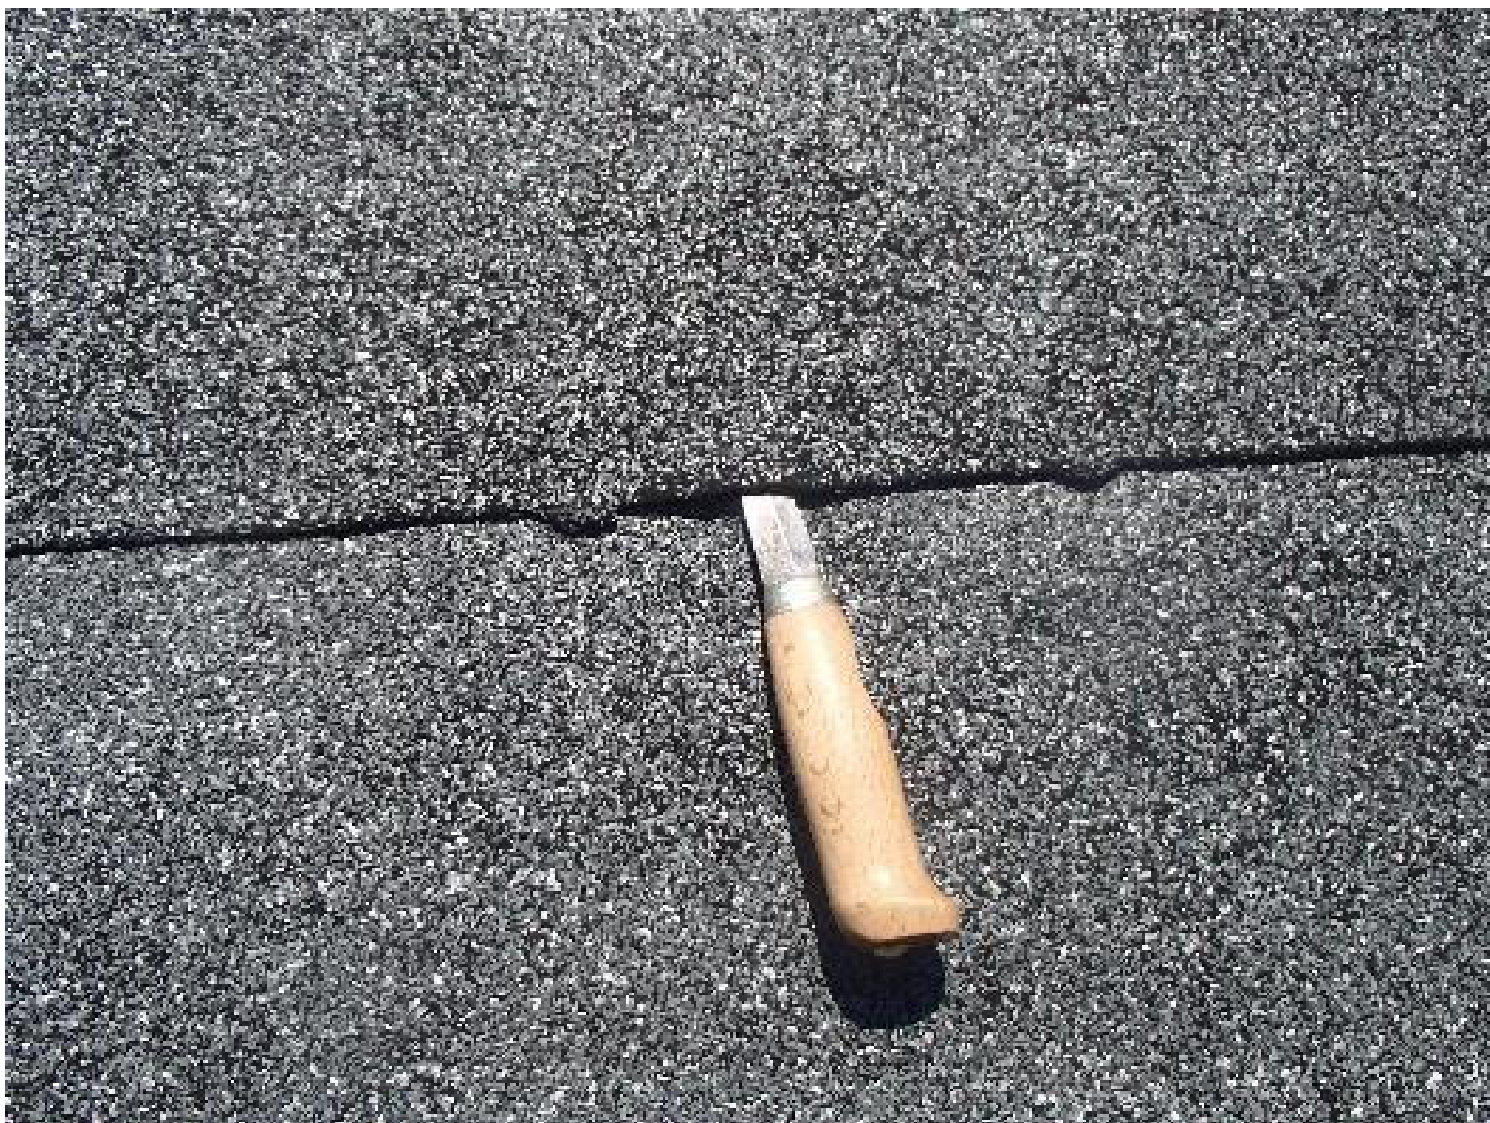
Kuva 141. Bitumikermien välissä saumoissa havaittiin aukeilua.

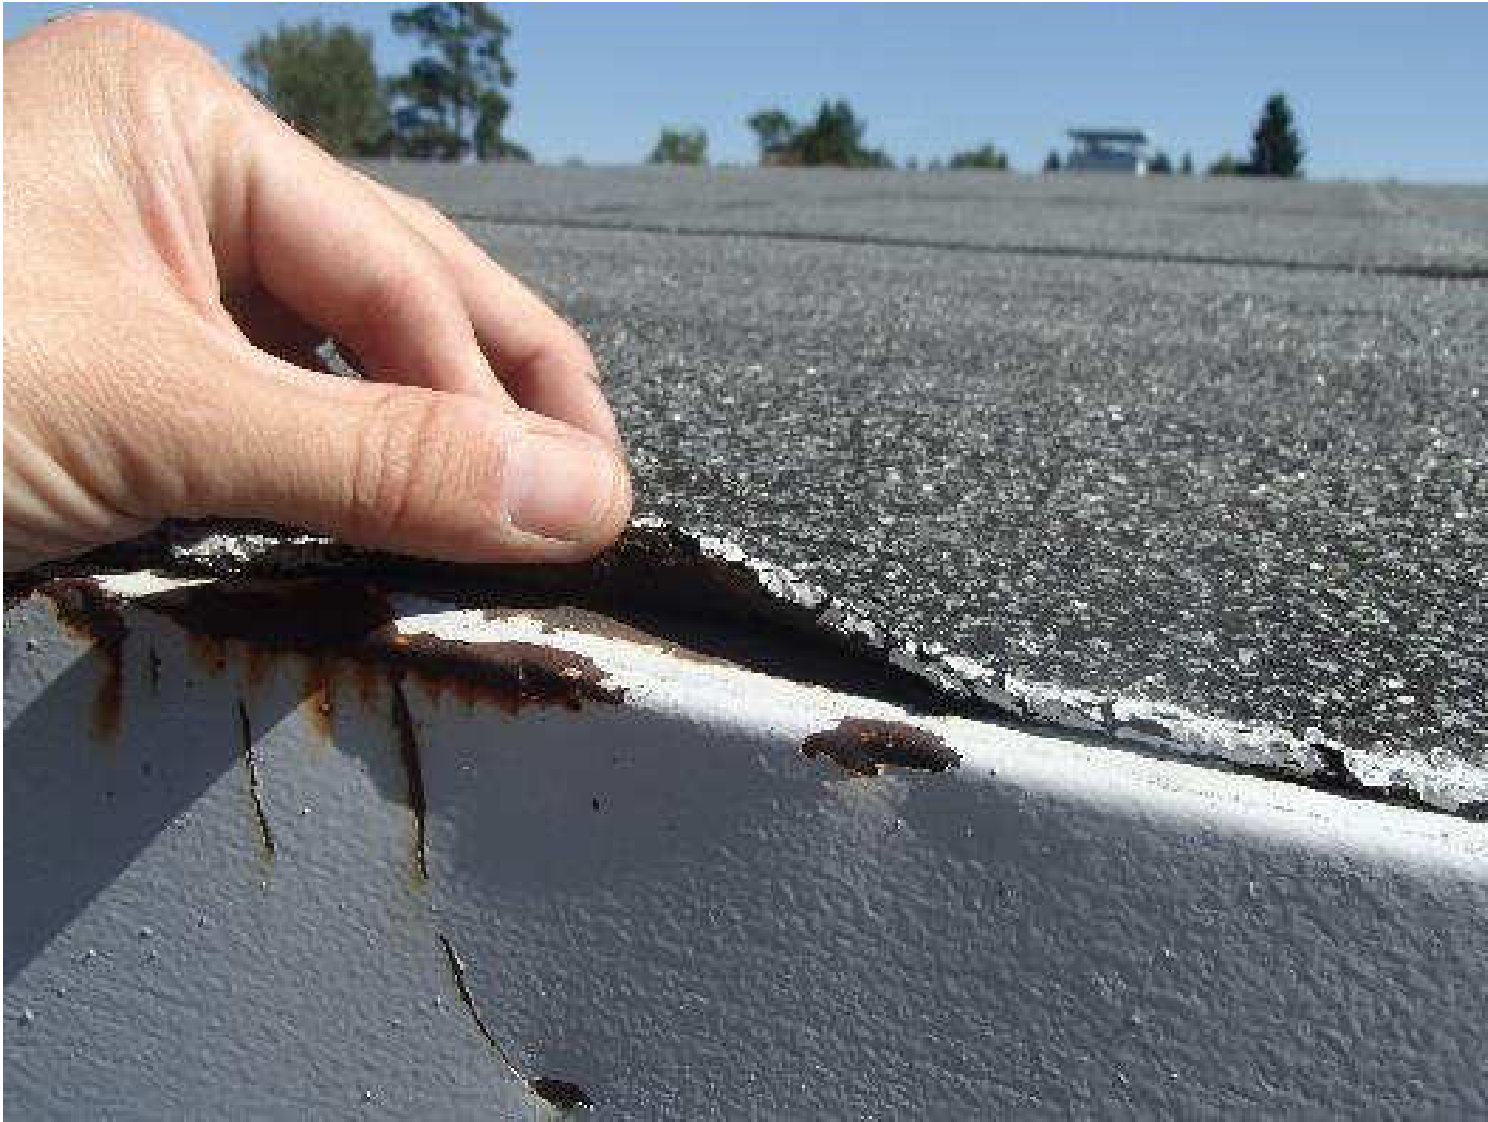
Kuva 142. Bitumikermien liitoksissa reunapellityksiin havaittiin irtoilua kiinnityksestään.

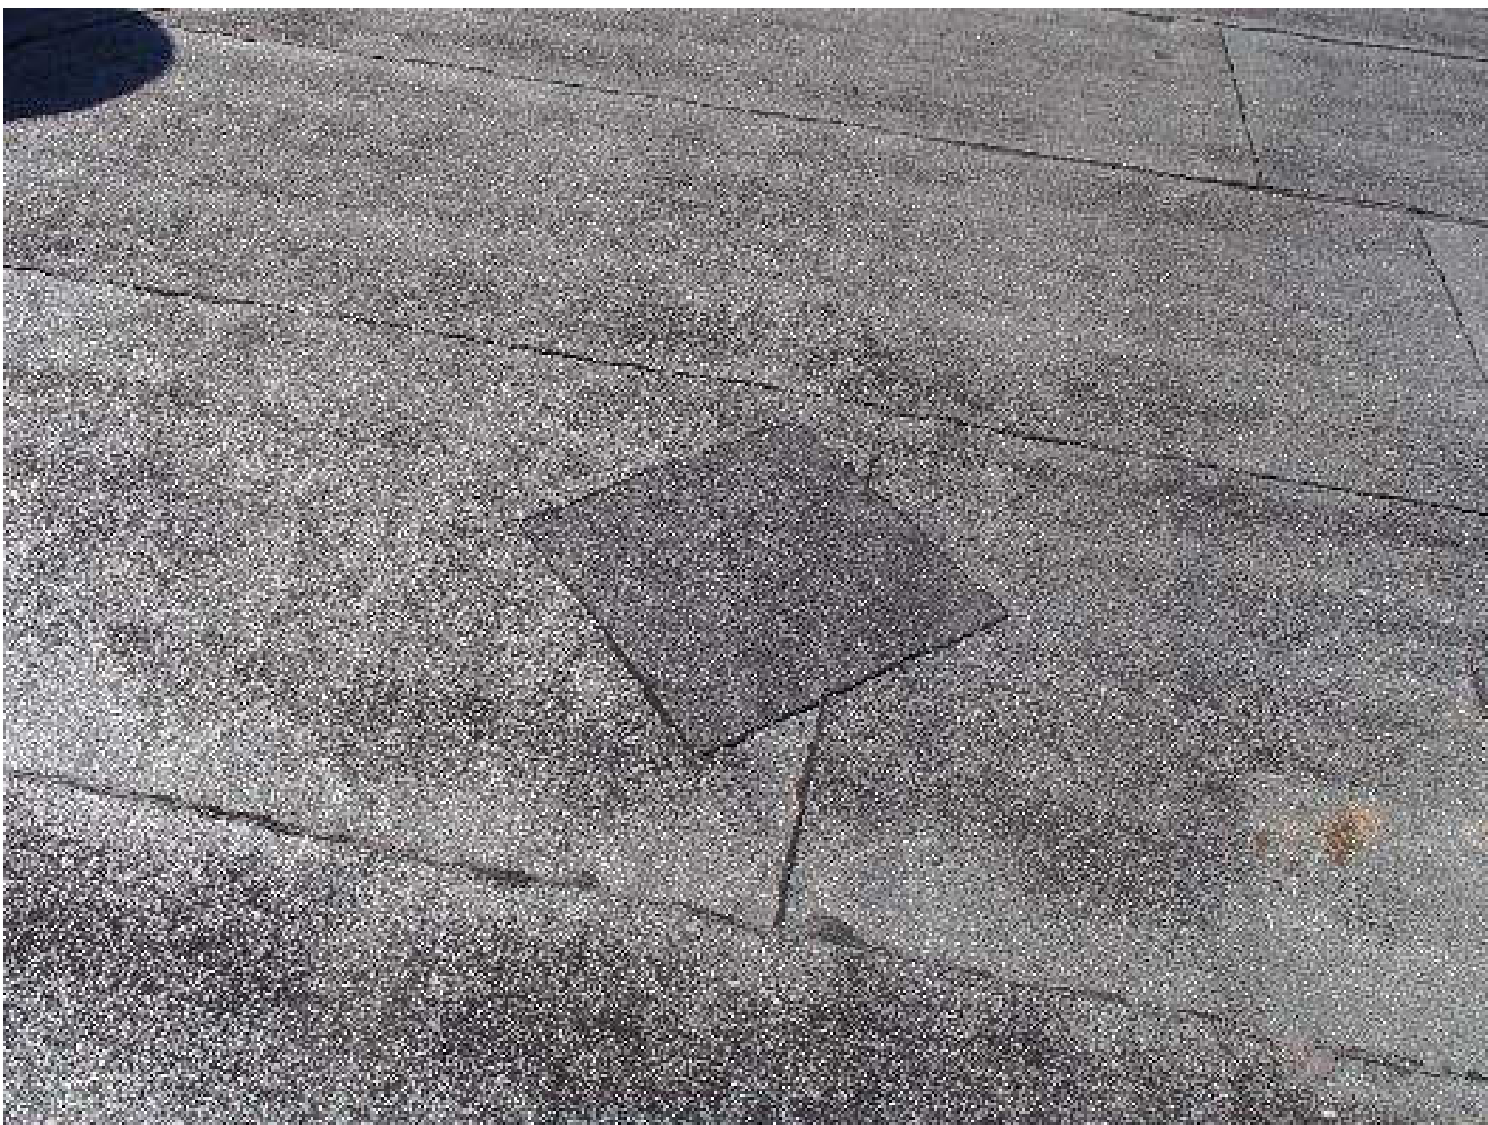
Kuva 143. Vesikattoja on paikkailtu bitumikermipaikoilla.

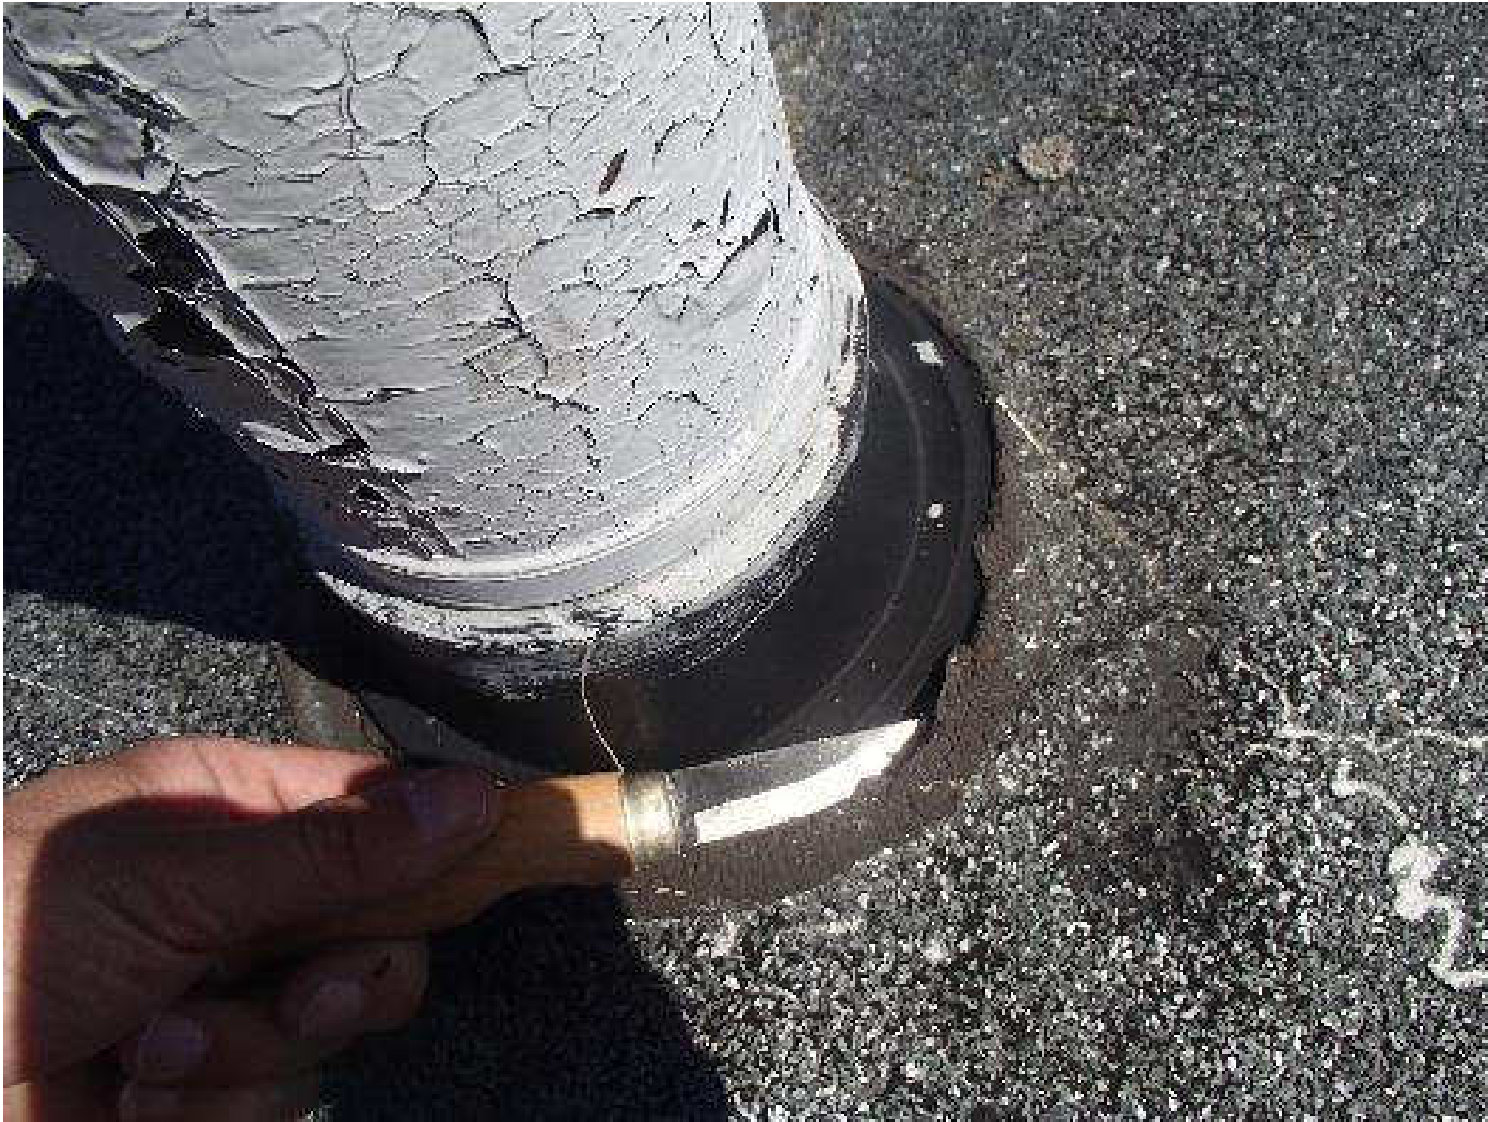
Kuva 144. Vesikattotarvikkeiden liitokset ovat paikoin ikääntyneet ja irronneet liimauksestaan.

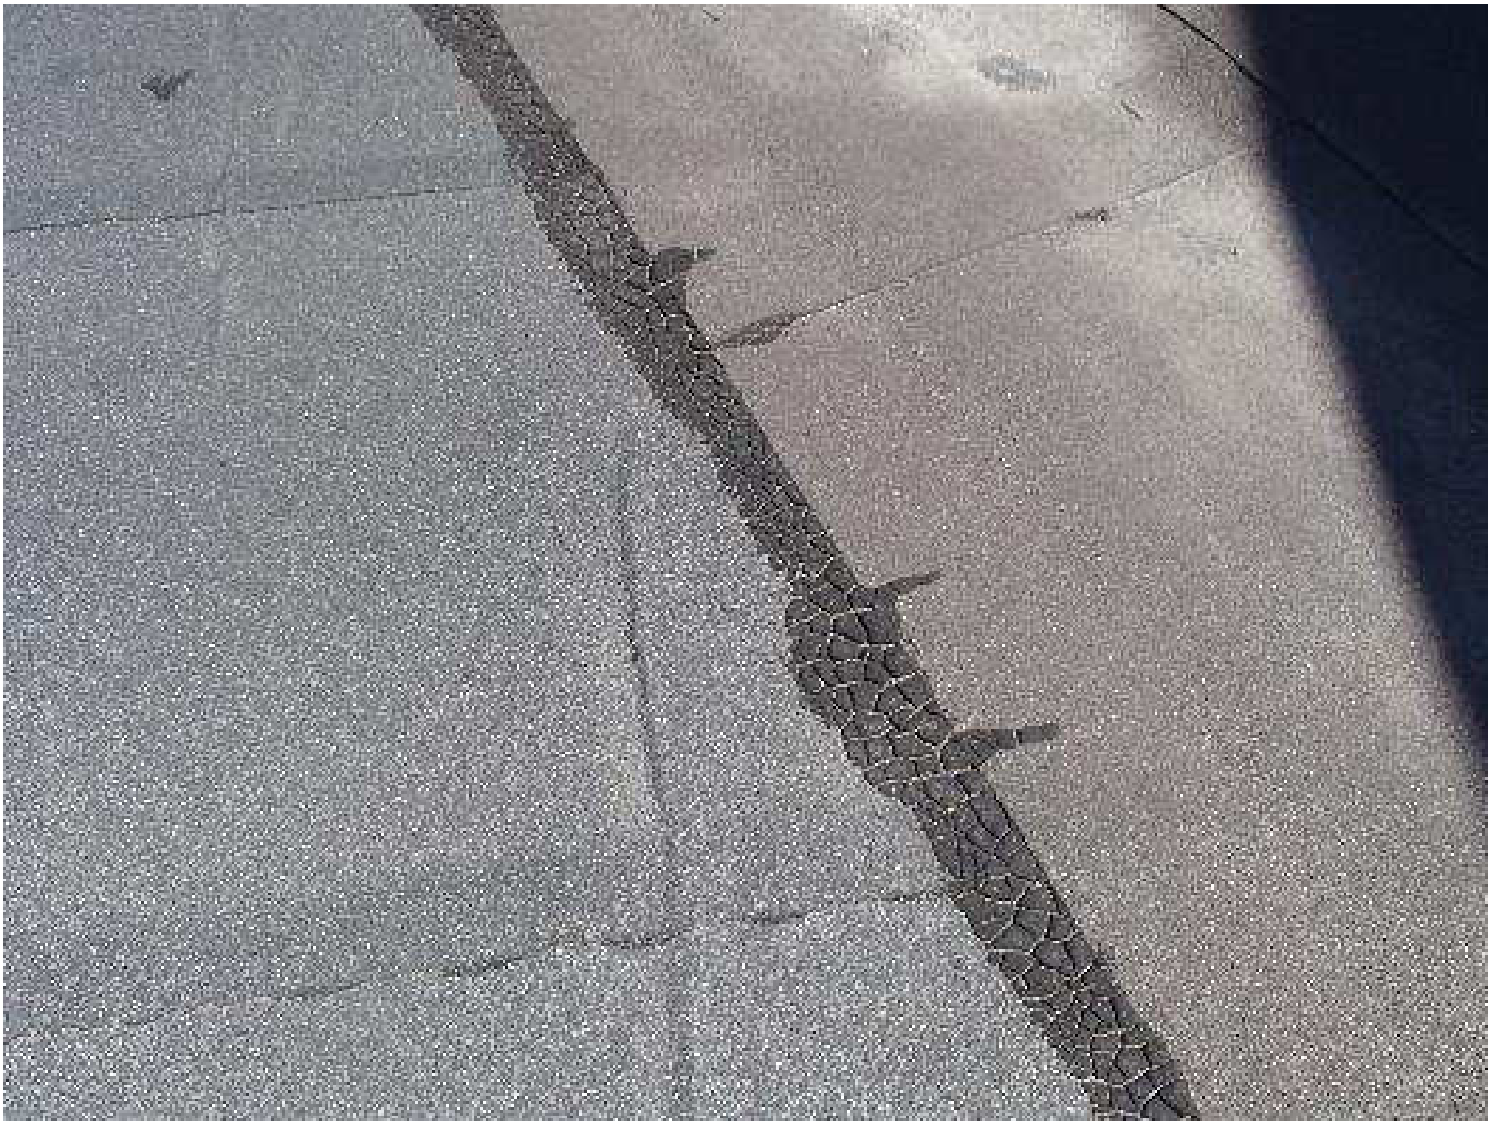
Kuva 145. Bitumitiivistykset ovat ikääntyneet ja halkeilleet.

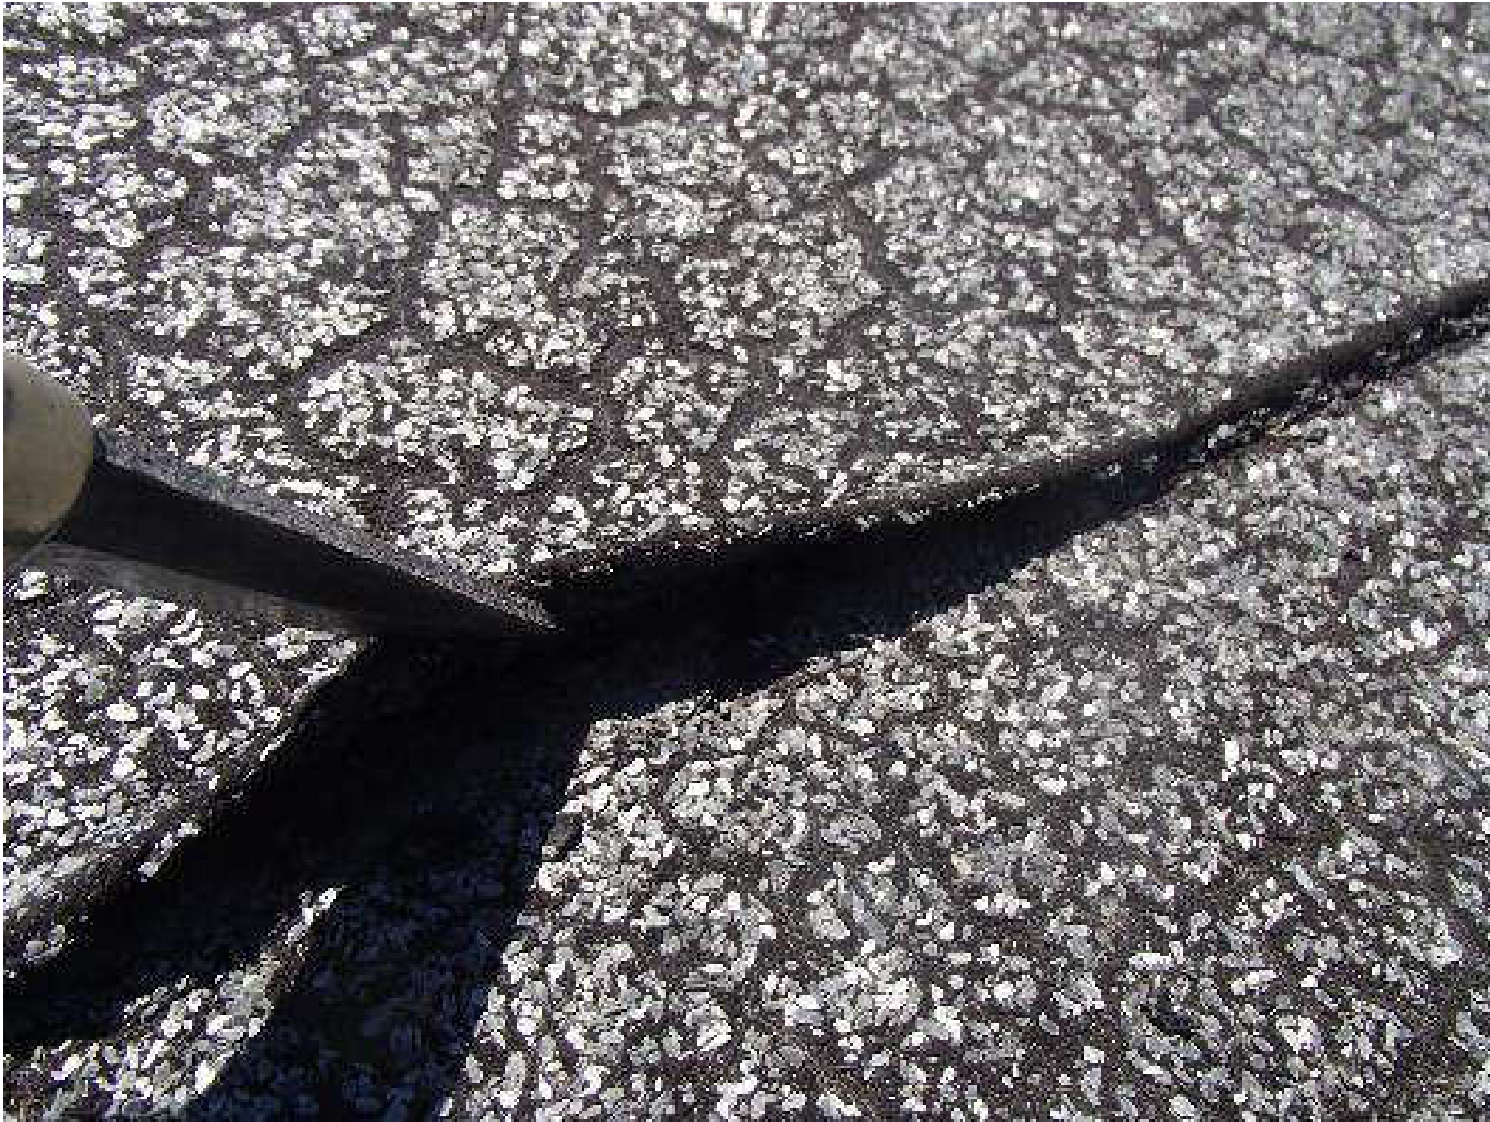
Kuva 146. Bitumikermissä havaittiin ikääntymisestä aiheutunutta verkkomaista halkeilua ja sauma-alueilla havaittiin irtoilua liimauksesta.

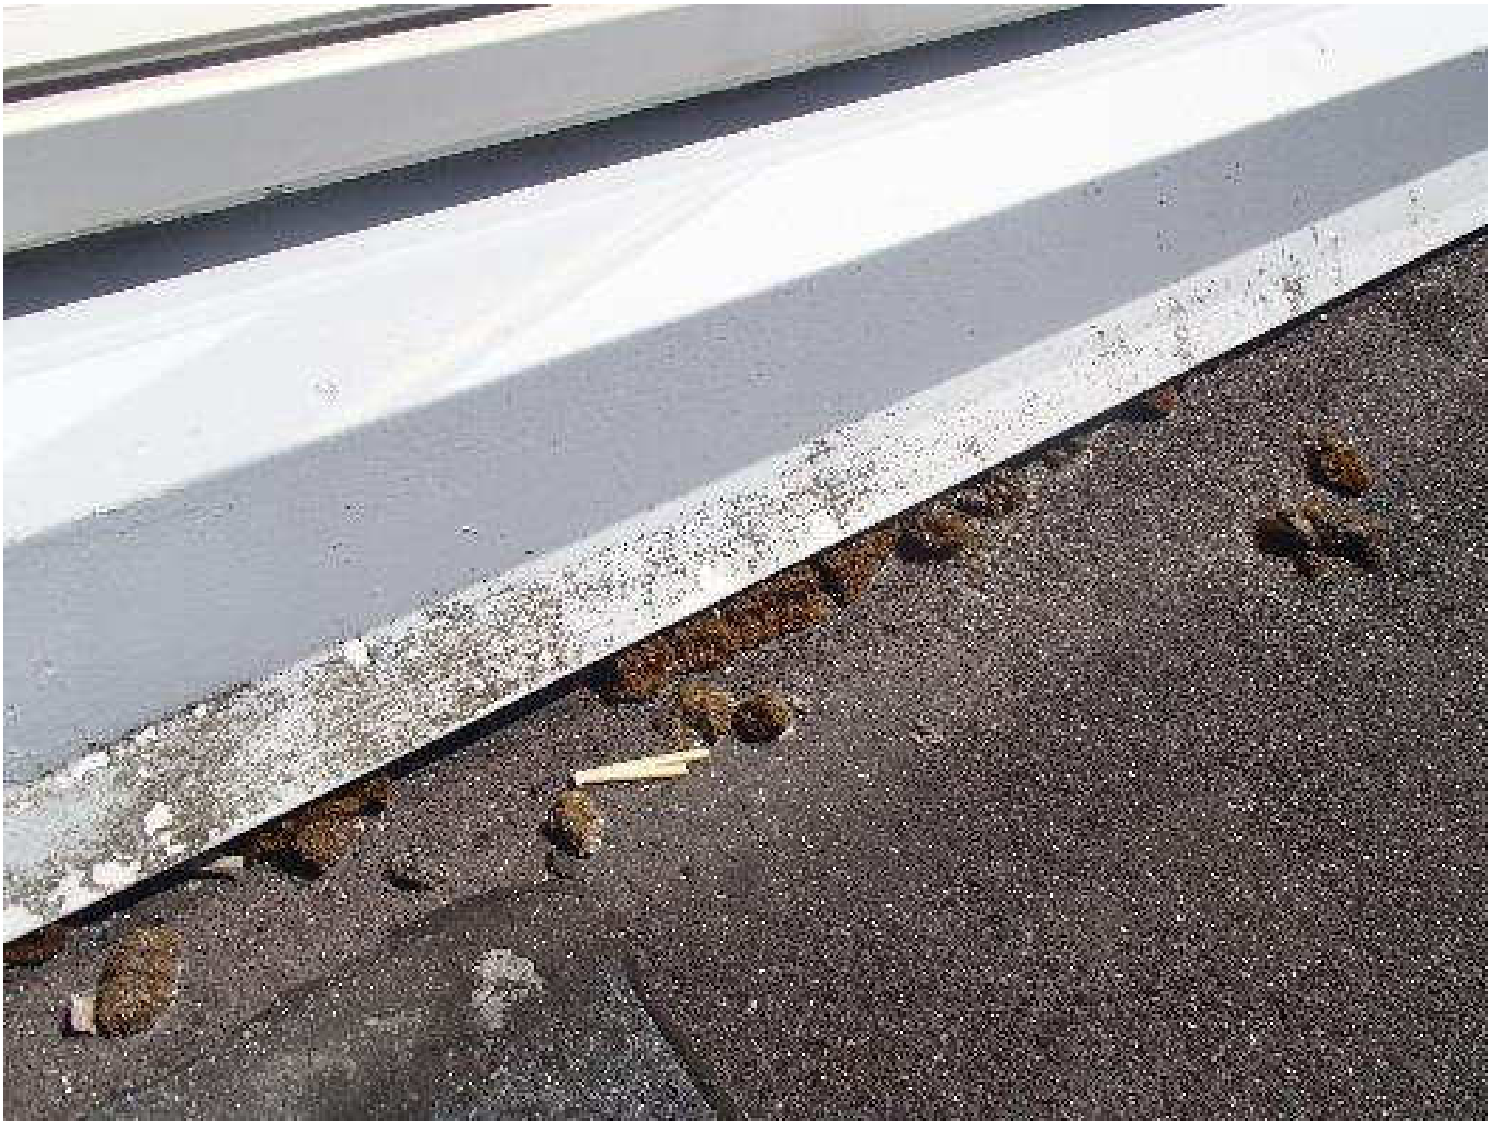
Kuva 149. Paikoin vesikatolla kasvaa sammalta ja jäkälää.

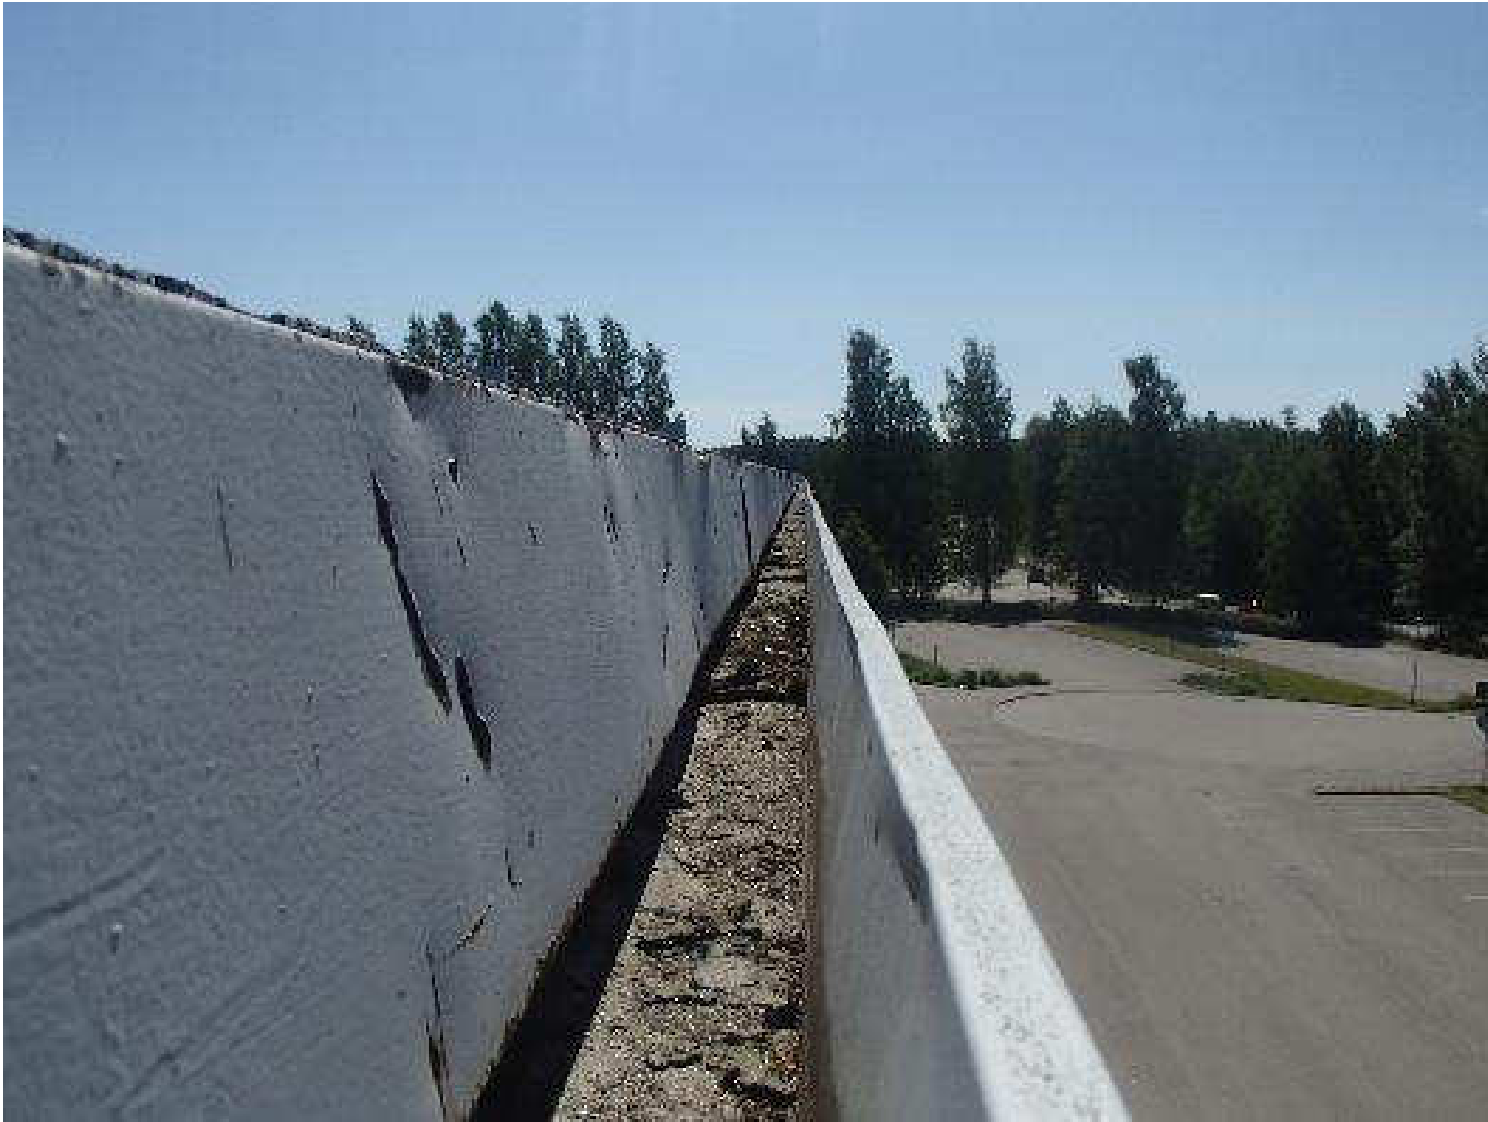
Kuva 150. Sadevesikouruissa havaittiin maatonutta lehtijätettä.

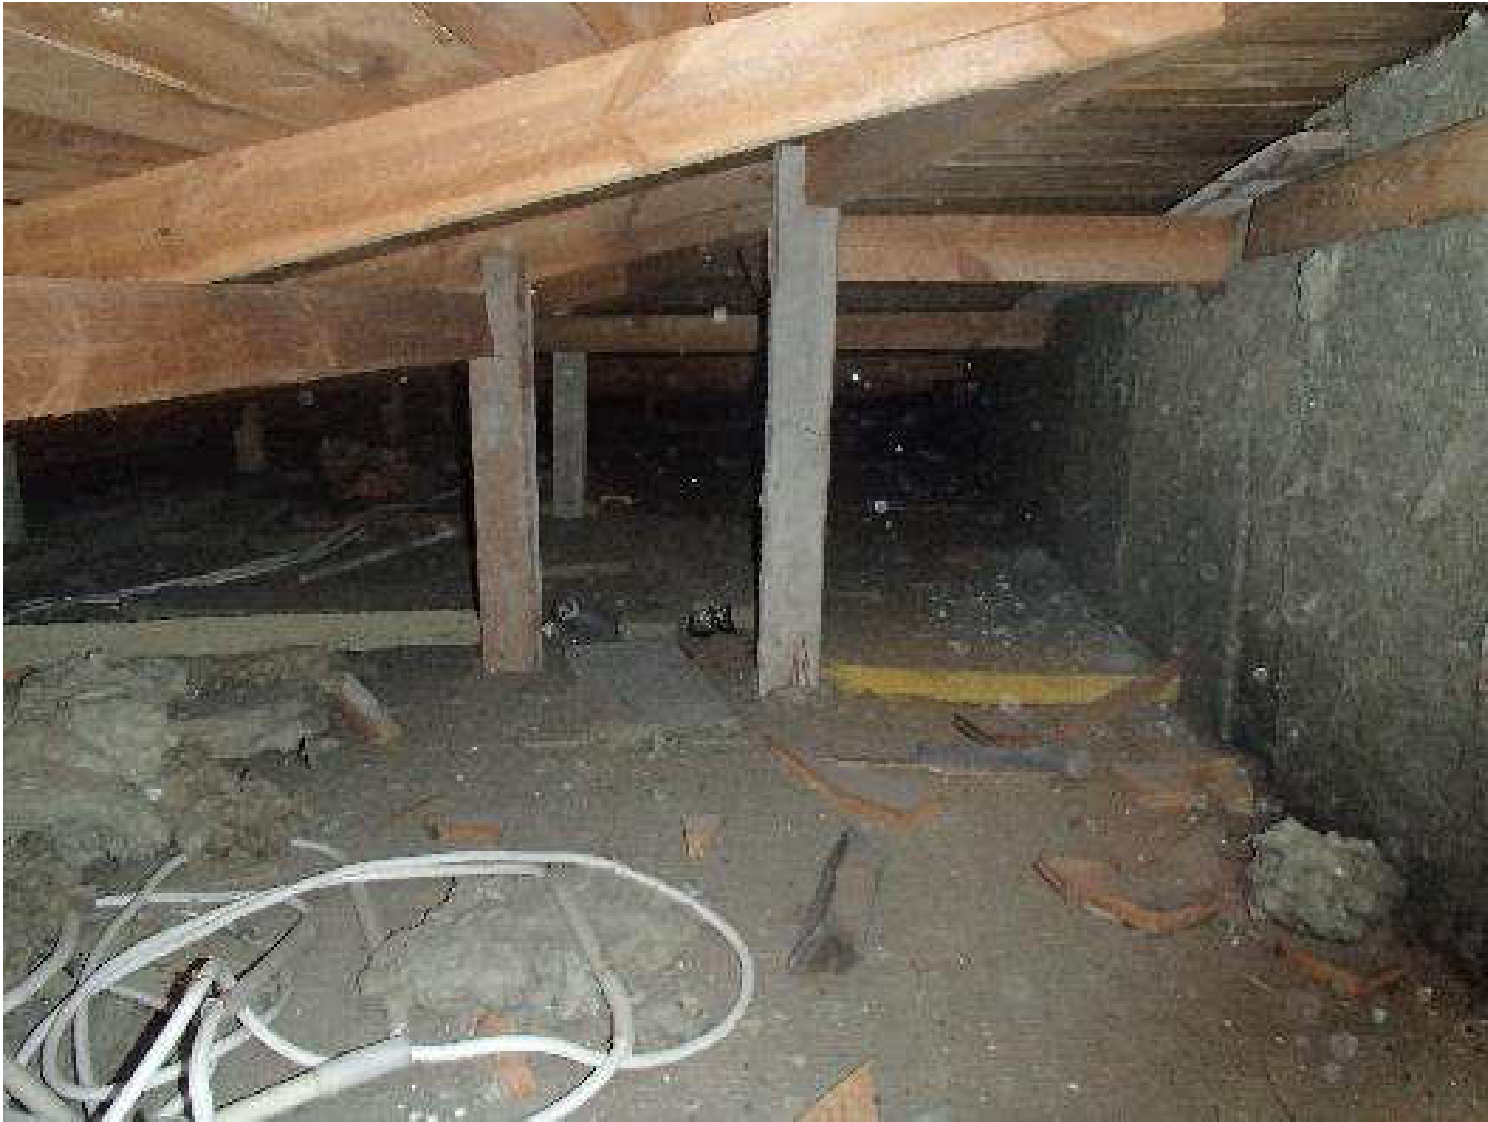
Kuva 154. Liikuntasalin yläpohjassa havaittiin ylimääräistä jätekuormaa.

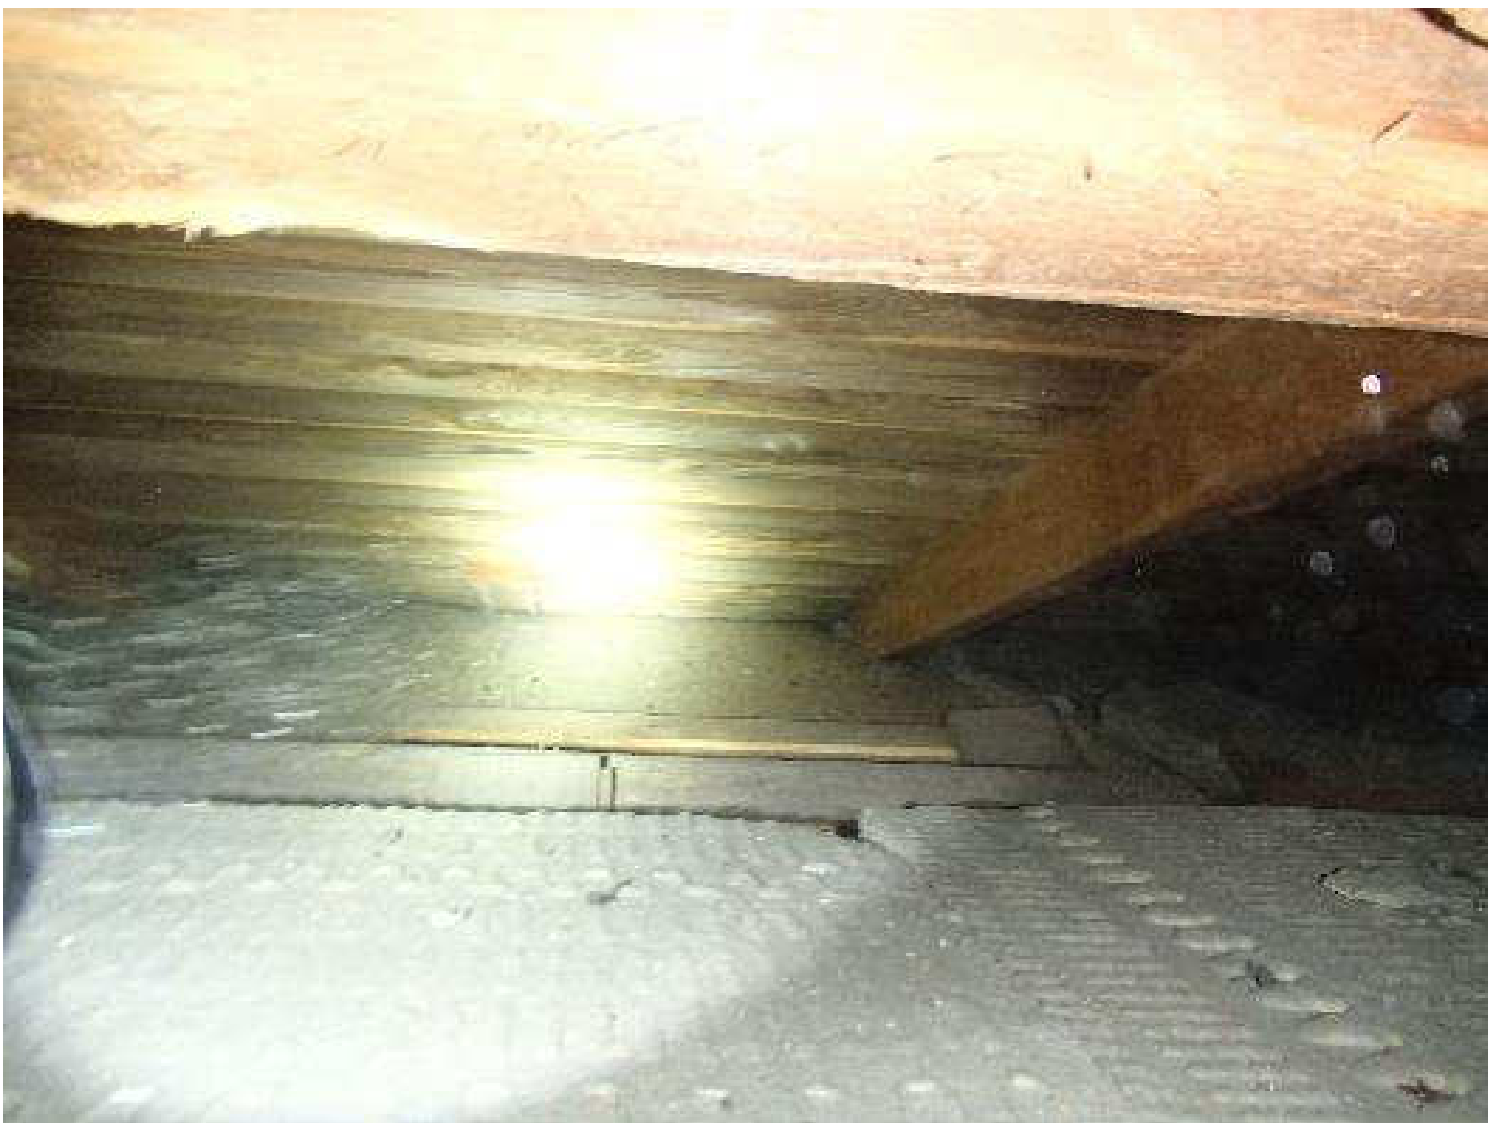
Kuva 155. Liikuntasalin yläpohjan tuuletus on tukittu räystäältä lämmöneristeellä.

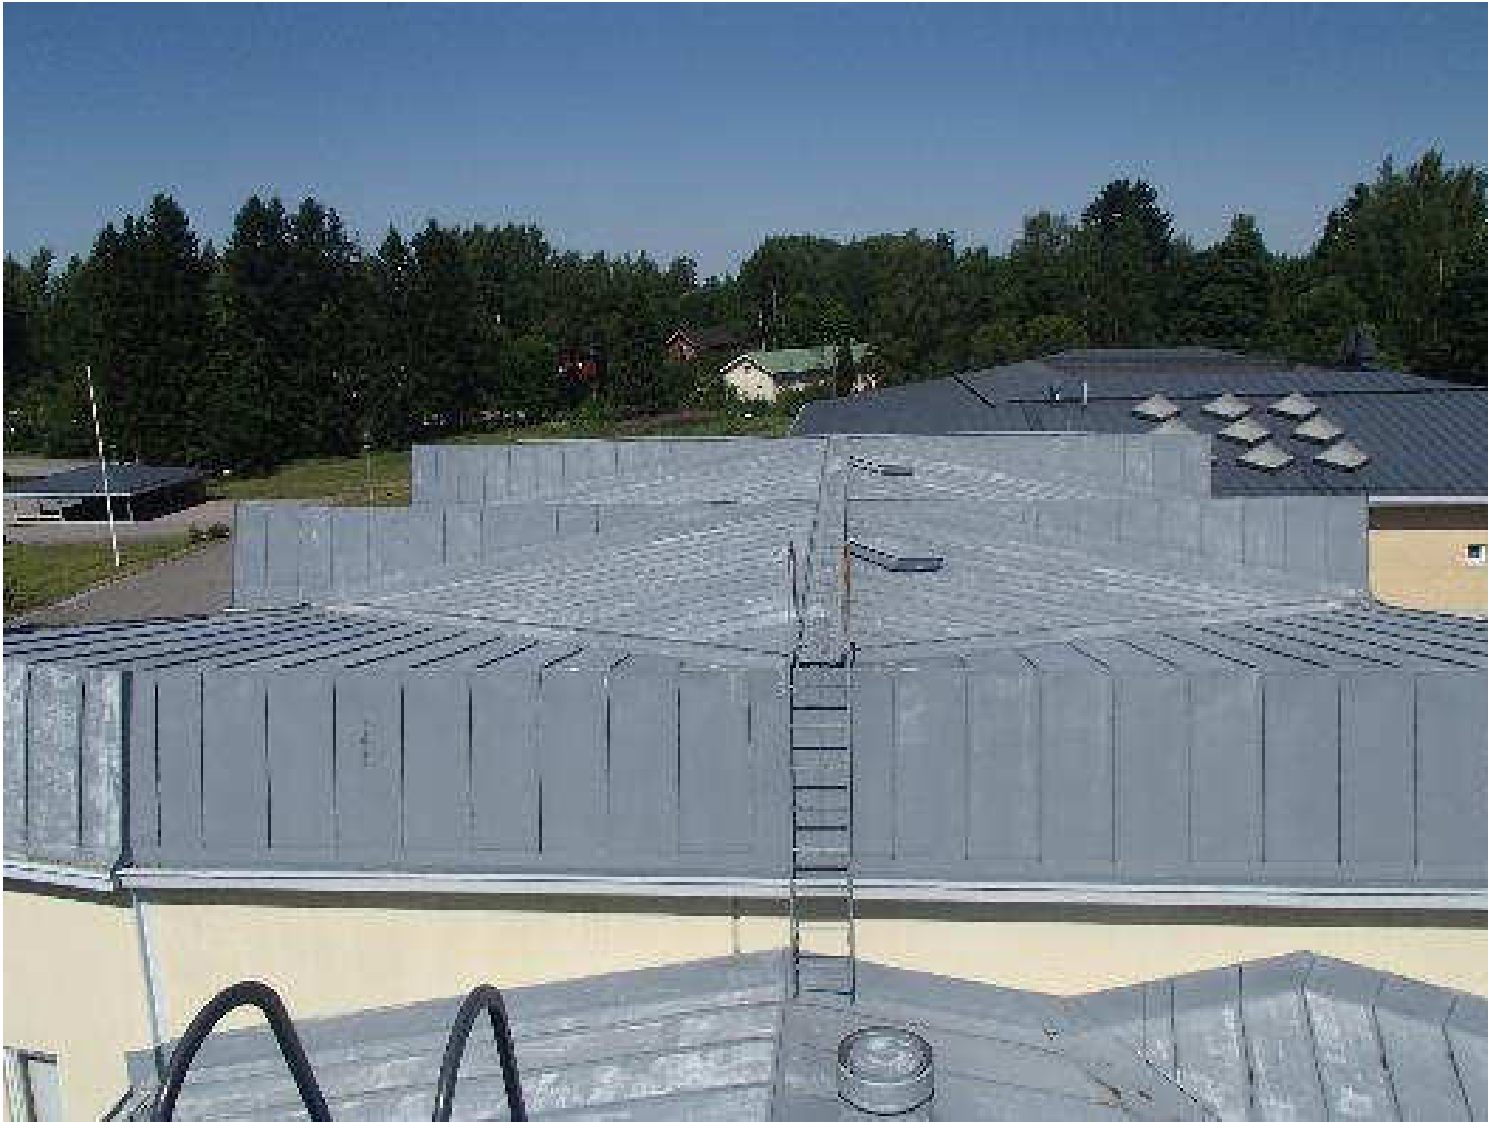
Vuonna 1990 rakennetun vesikaton vesikatteenä toimii maalattu konesaumapeltikate. Konesaumapeltikatteen maalipinnat ovat kuluneet ja ikääntyneet. Paikoin konesaumapeltikatteen liitossaumoissa havaittiin korroosiota.

Kuva 156. Vuonna 1990 rakennetun koululaajennuksen vesikaton maalipinnat ovat kuluneet.

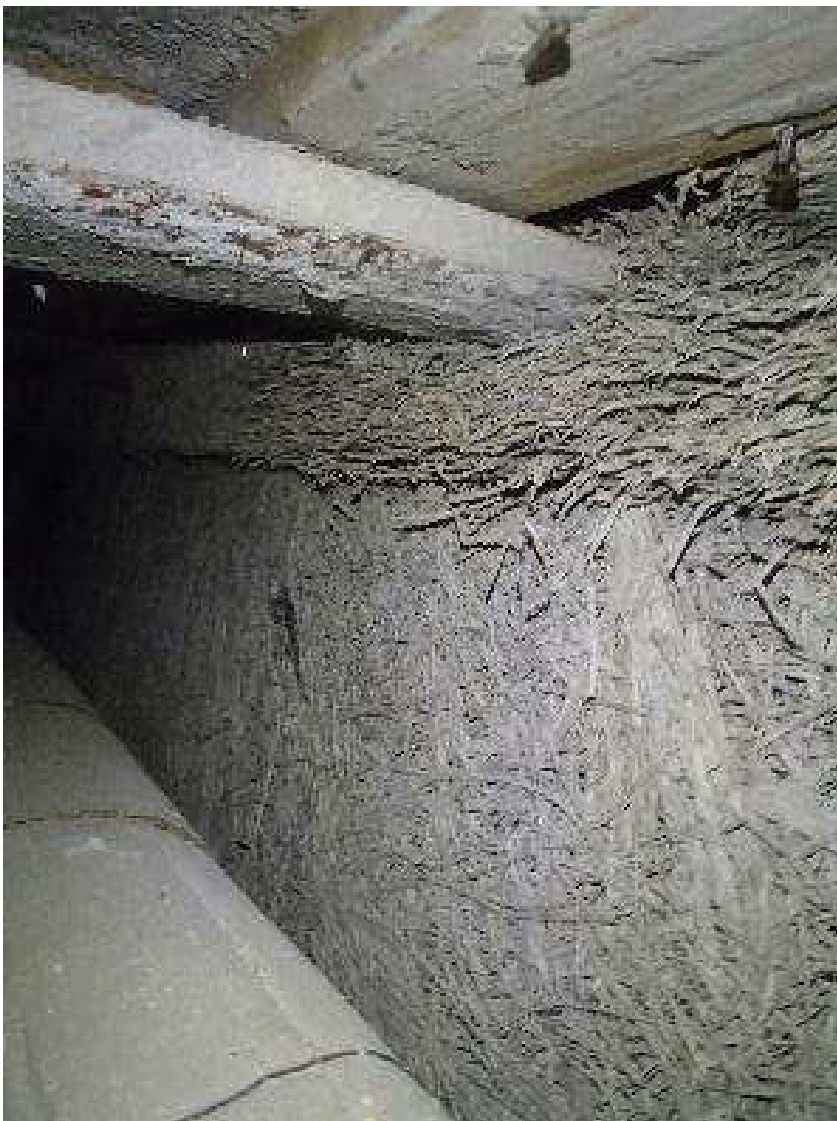
Kuva 160. Yleiskuva putkikanaalista. Putkikanaalissa on vanhat muottilauδοitukset ja sementtikuitueristeet sisäpinnalla,

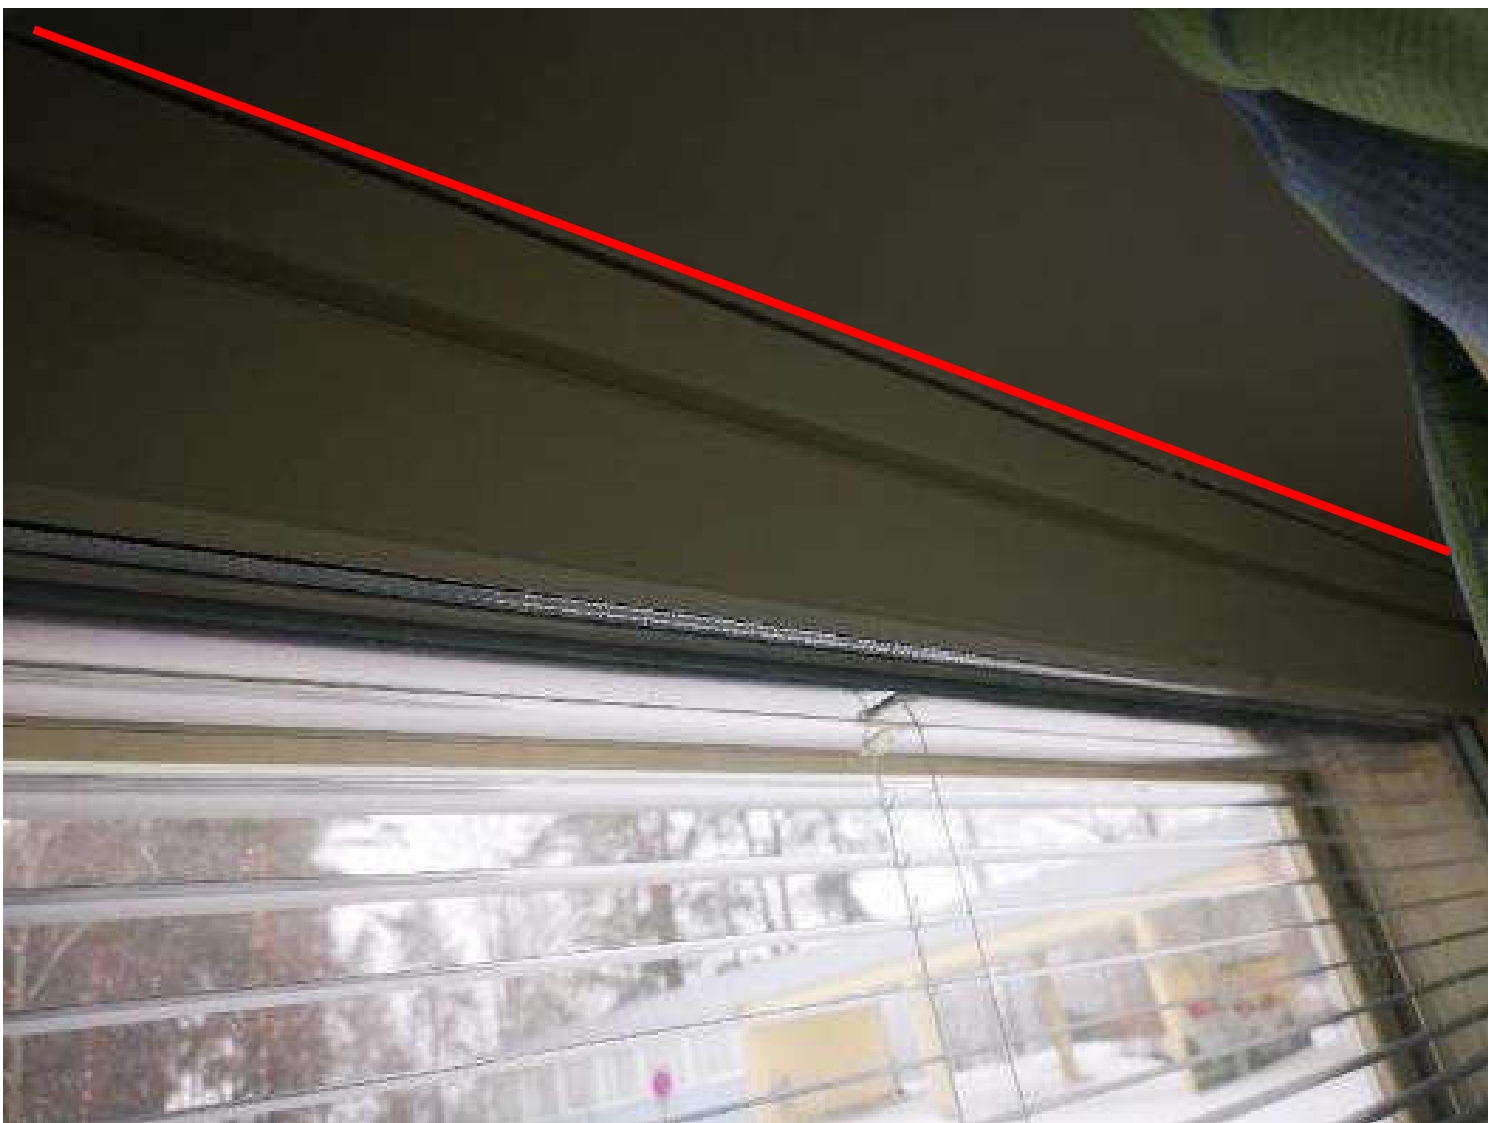
Kuva 191. Ikkunoiden peitelistojen reuna-alueiden kautta havaittiin ilmavuotoja sisäilmaan.
