**RAKENNUKSEN SISÄILMA- JA RAKENNETEKNINEN
KUNTOTUTKIMUS**

21.3.2019

HYRYLÄN KOULUKESKUS

SAHATIE 1

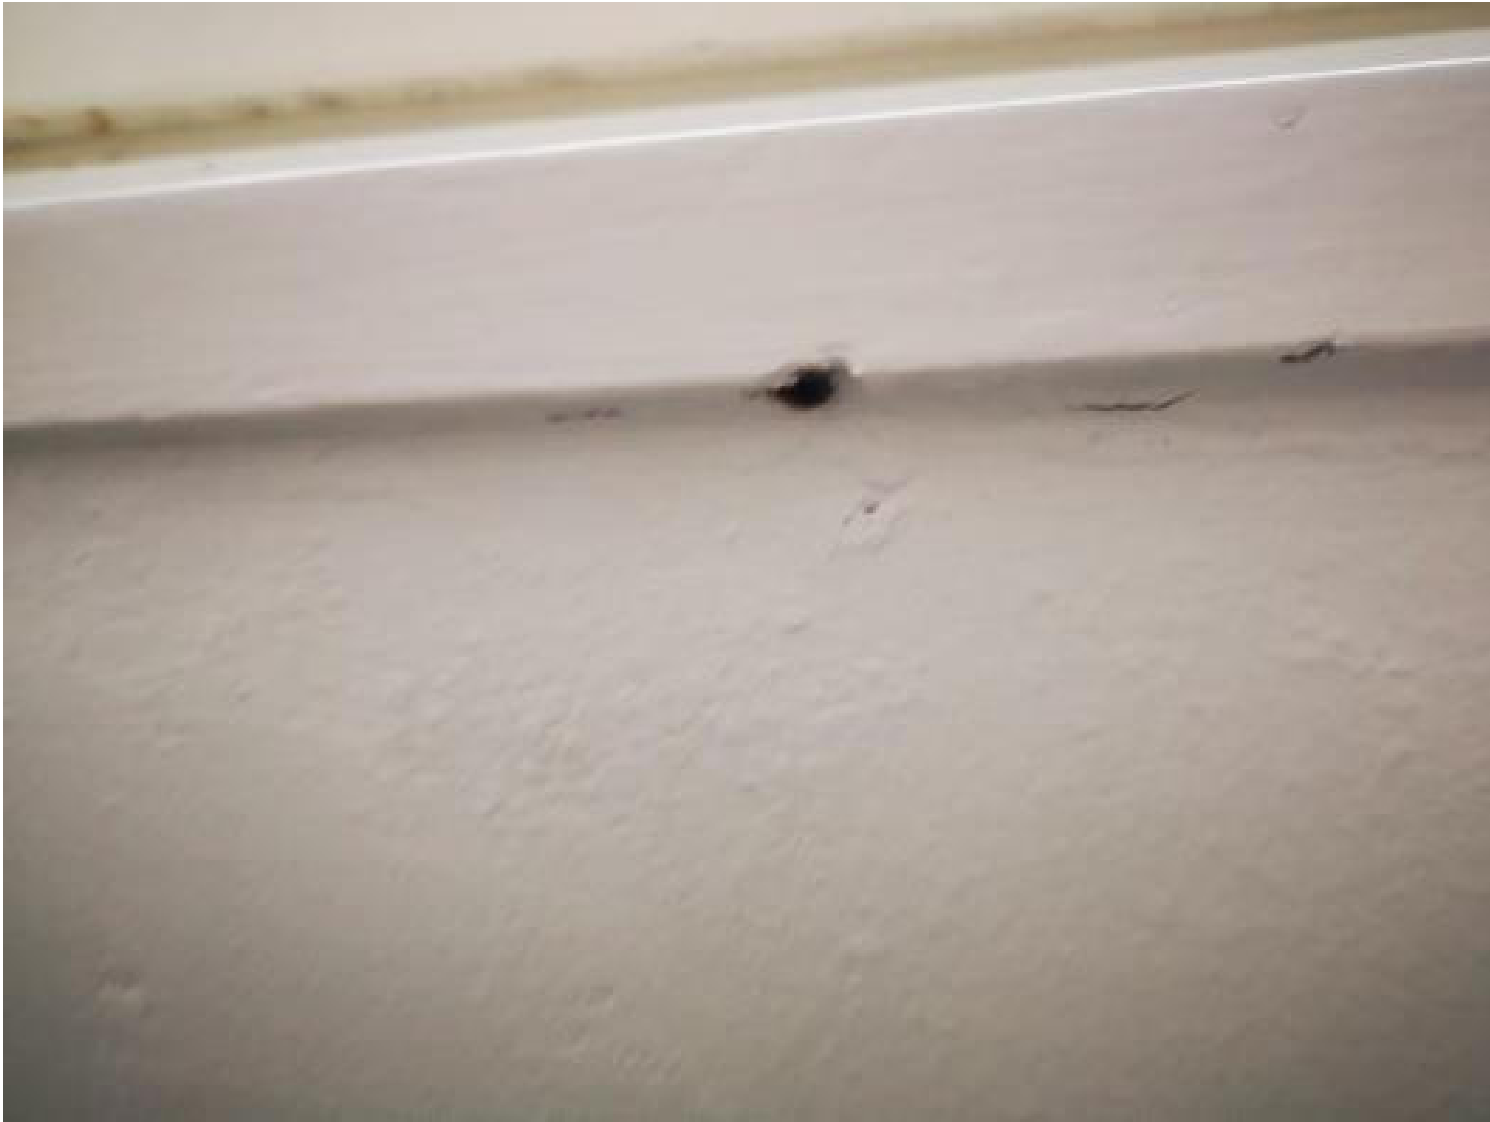
Kuva 192. Ilmavuotoja havaittiin seinien reikien kautta.

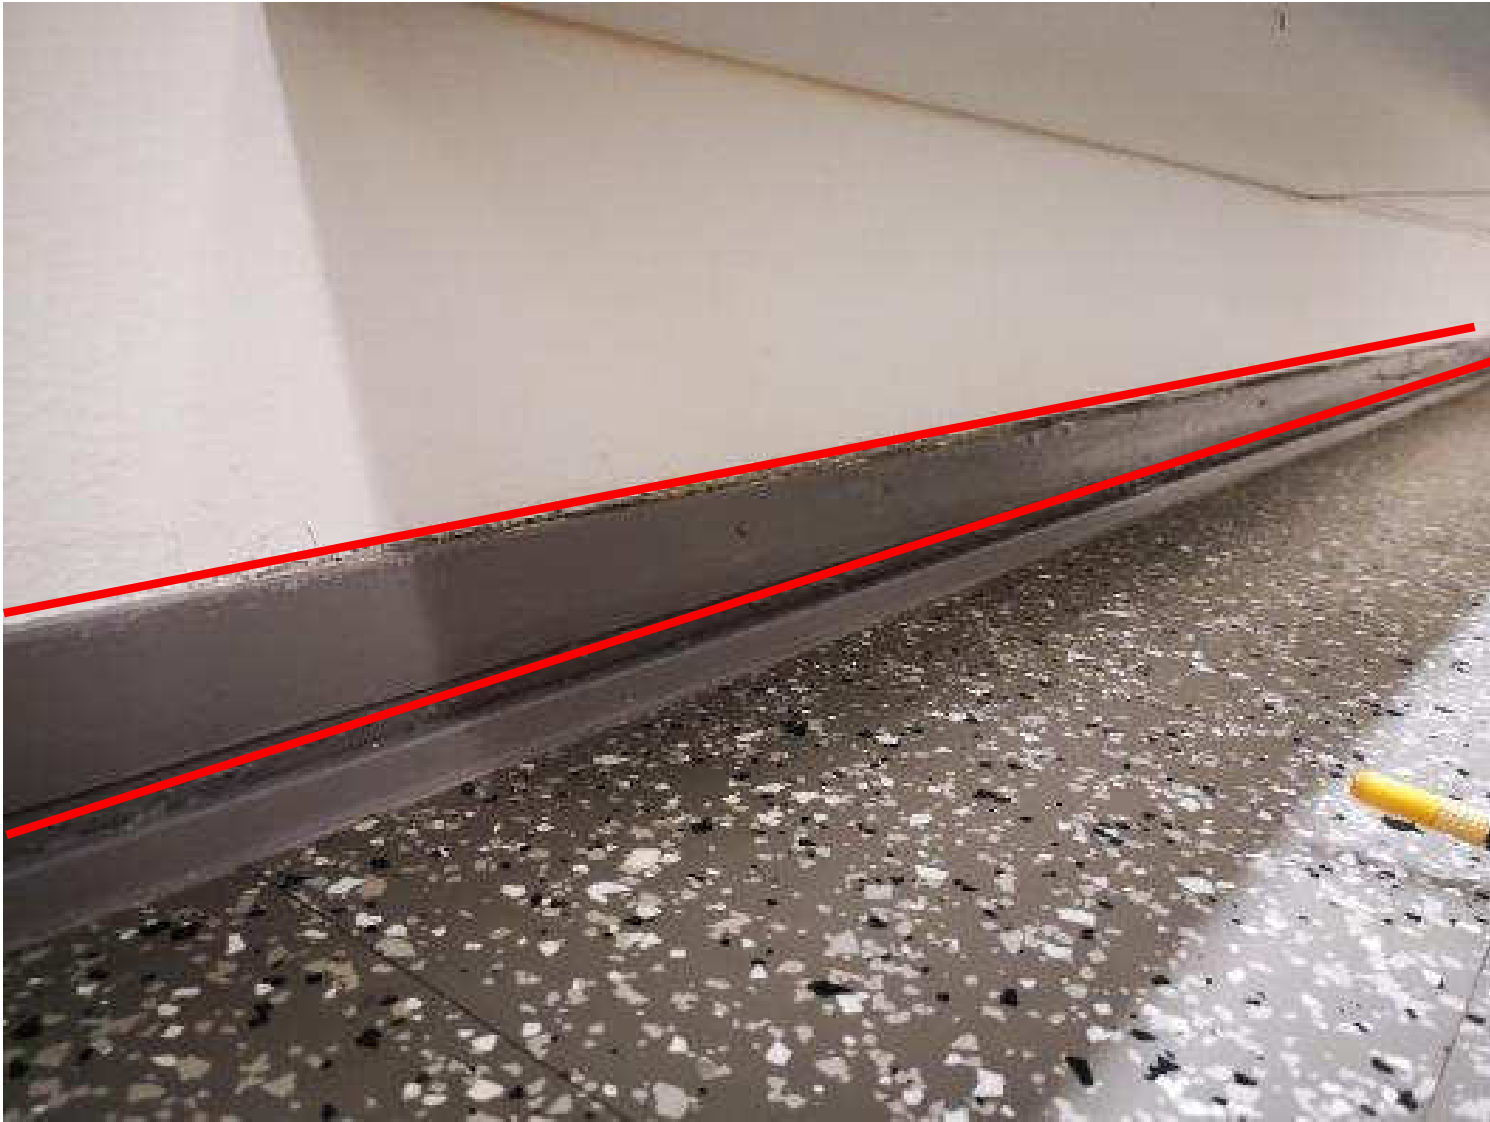
Kuva 196. Lattialitojen reuna-alueiden kautta havaittiin ilmavuotoja sisäilmaan.

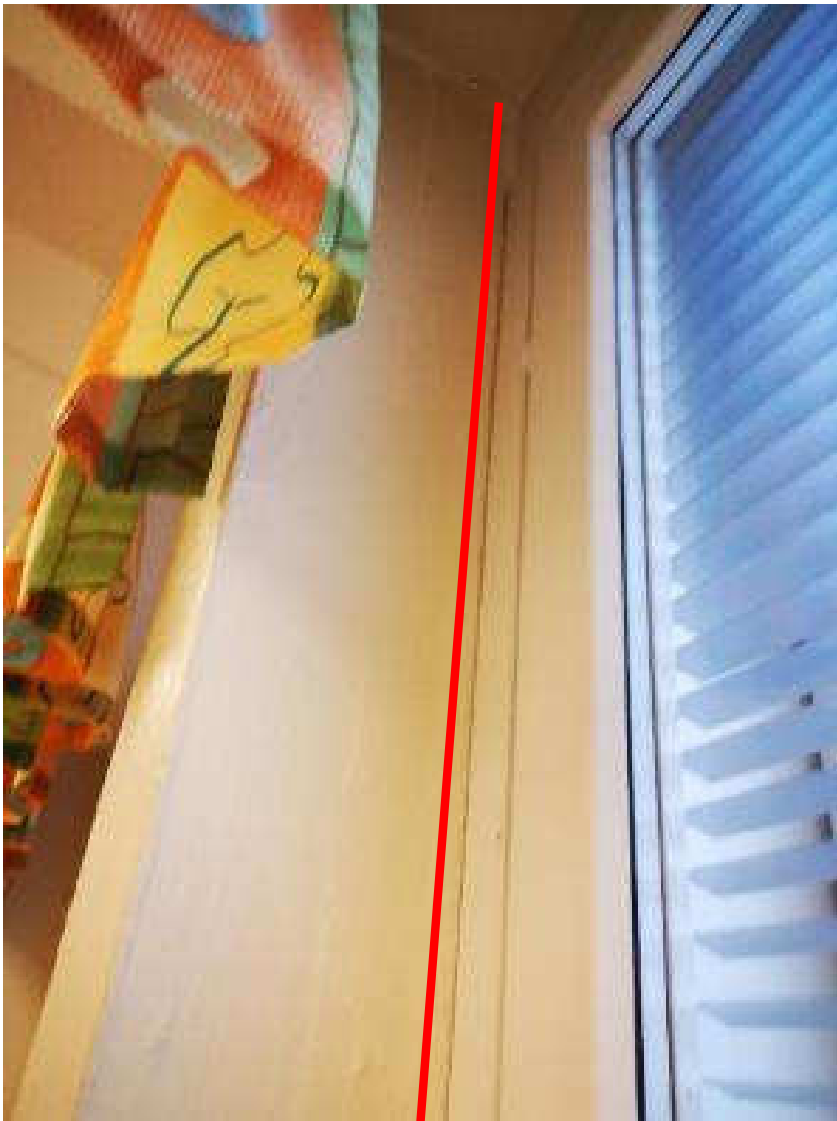
Kuva 197. Ikkunoiden peitelistojen reuna-alueilta havaittiin ilmavuotoja sisäilmaan.

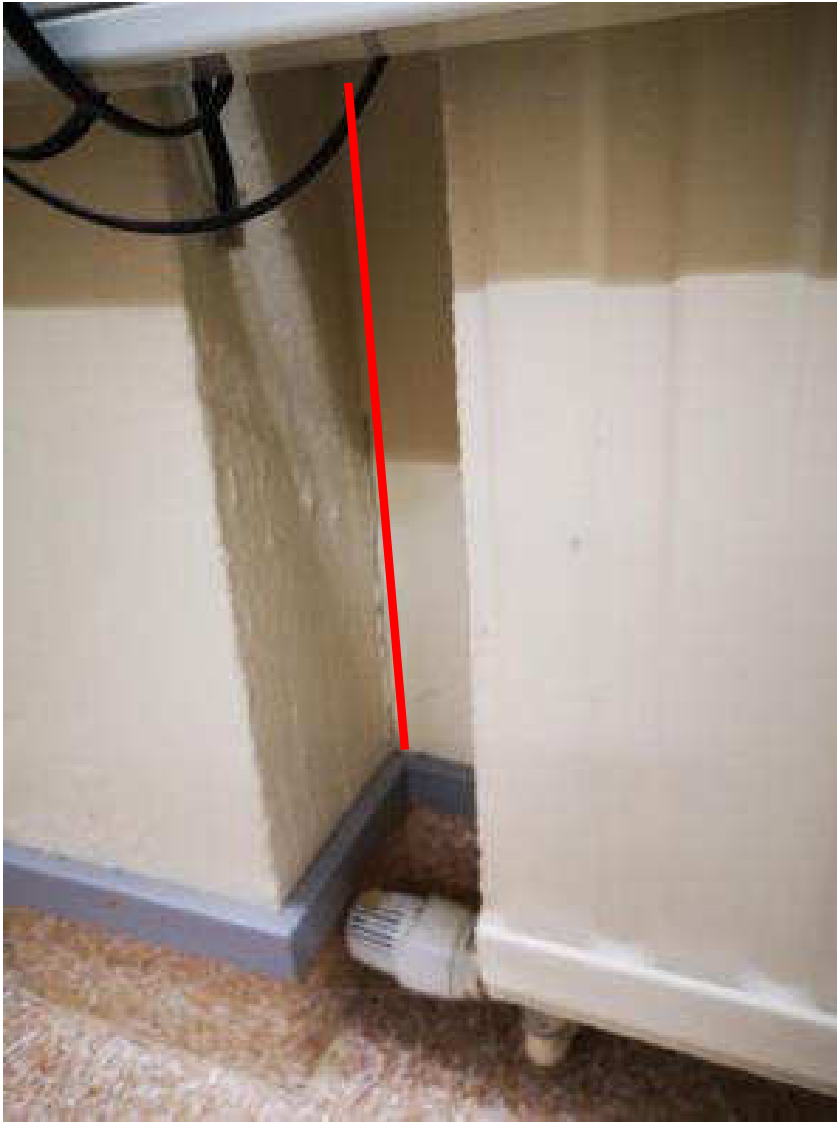
*Kuva 198. Levyrakenteisten seinien ja kantavien pilareiden rajapinnoilta havaittiin ilmavuo-
toja sisäilmaan.*
