**RAKENNUKSEN KOSTEUS- JA SISÄILMATEKNINEN
KUNTOTUTKIMUSRAPORTTI**

2.10.2017

KIRKONKYLÄN KOULU

TUUSULANTIE 131

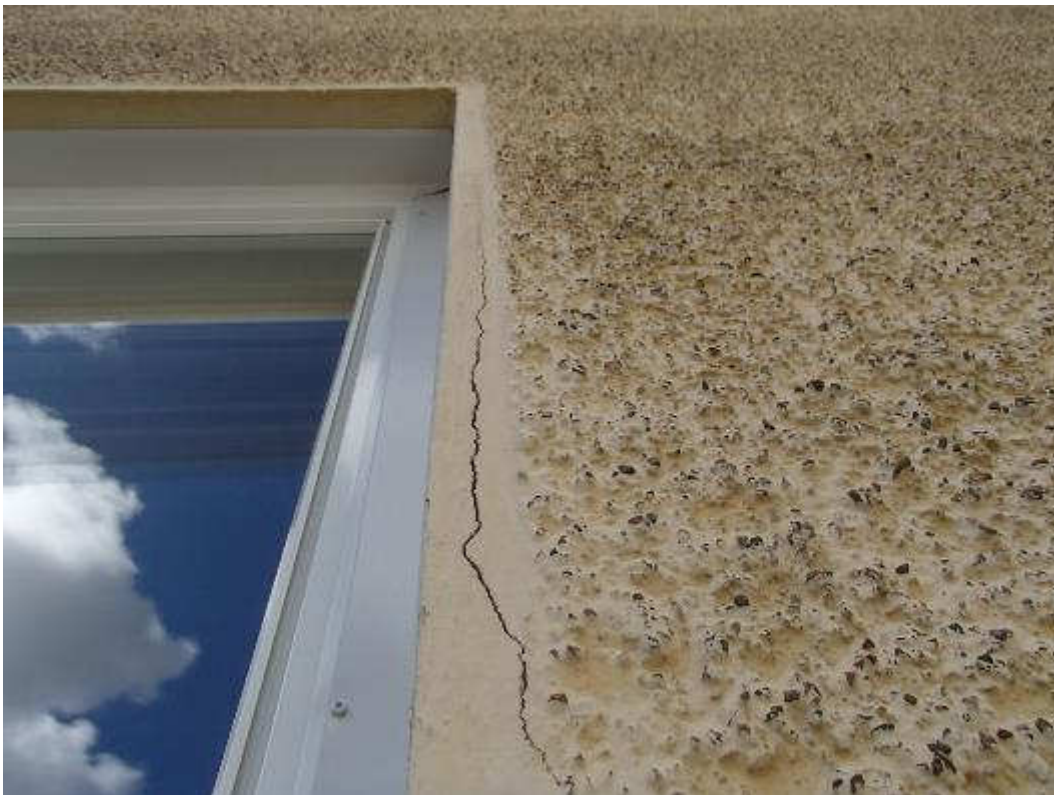
Rakennuksen ulkovaippa- ja sokkelirakenteissa havaittiin lieviä vaurioita ja puutteita, mutta pääosin julkisivujen rakenteet ovat hyvässä kunnossa eikä rakenteissa silmämääräisesti havaittu merkittäviä kosteuden aiheuttamia vaurioita. Julkisivurappauksessa havaittiin paikoin halkeilua sekä julkisivujen maalit ovat yläosista ja kovimman rasituksen alueilla

Kuva 7. Rakennuksen rappauspinnoissa havaittiin paikoin halkeilua.

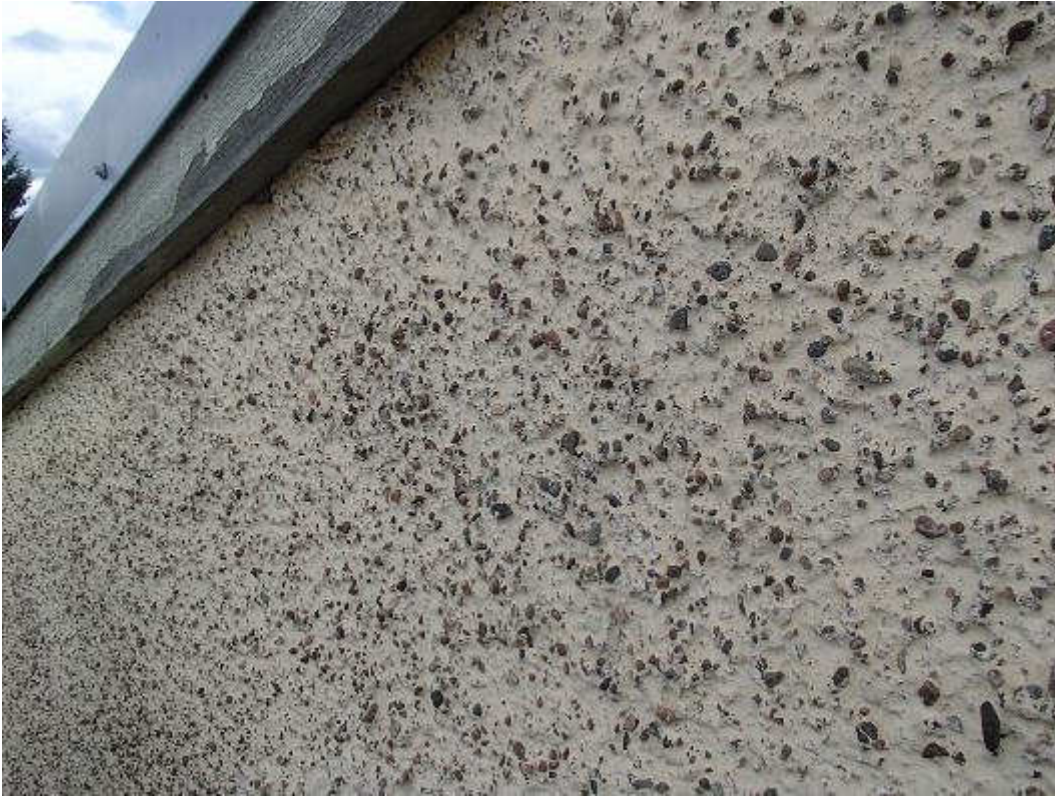
kuluneet. Rappauslaastit ovat paikoin tulleet esiin kuluneiden maalipintojen alta. Julkisivurappauksessa ei rakenneavausten yhteydessä havaittu rappausverkkoa. Paikoin sadevesi on ohjautunut julkisivupinnoille kuluttaen rappauslaastin aina tiilimuuraukseen saakka. Ikkunaremontin yhteydessä vanhojen ikkunoiden karmirakenteet ja tilkkeet on jätetty rakenteisiin ja uudet ikkunat on kiinnitetty vanhoihin karmirakenteisiin. Julkisivujen liitoskohdissa havaittiin avoimia saumoja rakenteisiin sekä paikoin julkisivuilla havaittiin avoimia liikuntasauvoja.

Kuva 9. Rakennuksen voimakkaan säärasituksen alueilla on maali- ja rappauspinnat kuluneet.

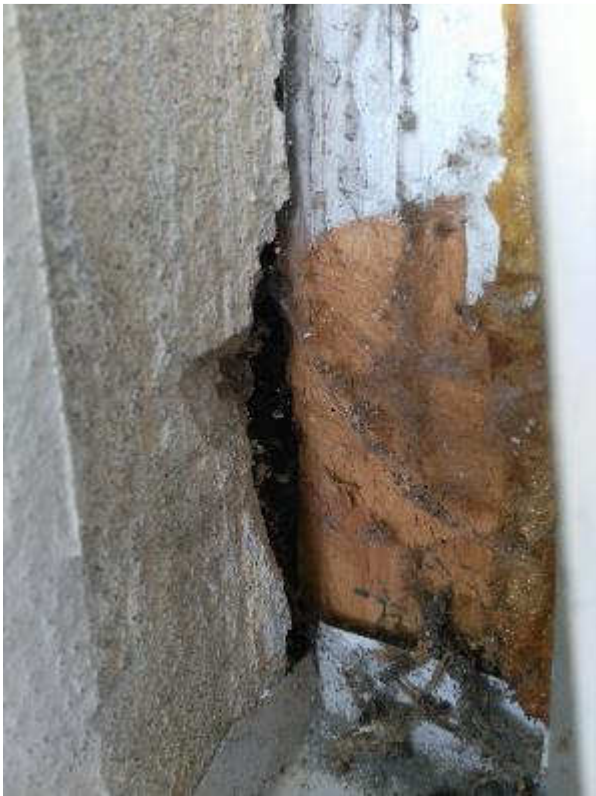
Kuva 13. Ikkunaremontin yhteydessä vanhat karmit on jätetty rakenteisiin.

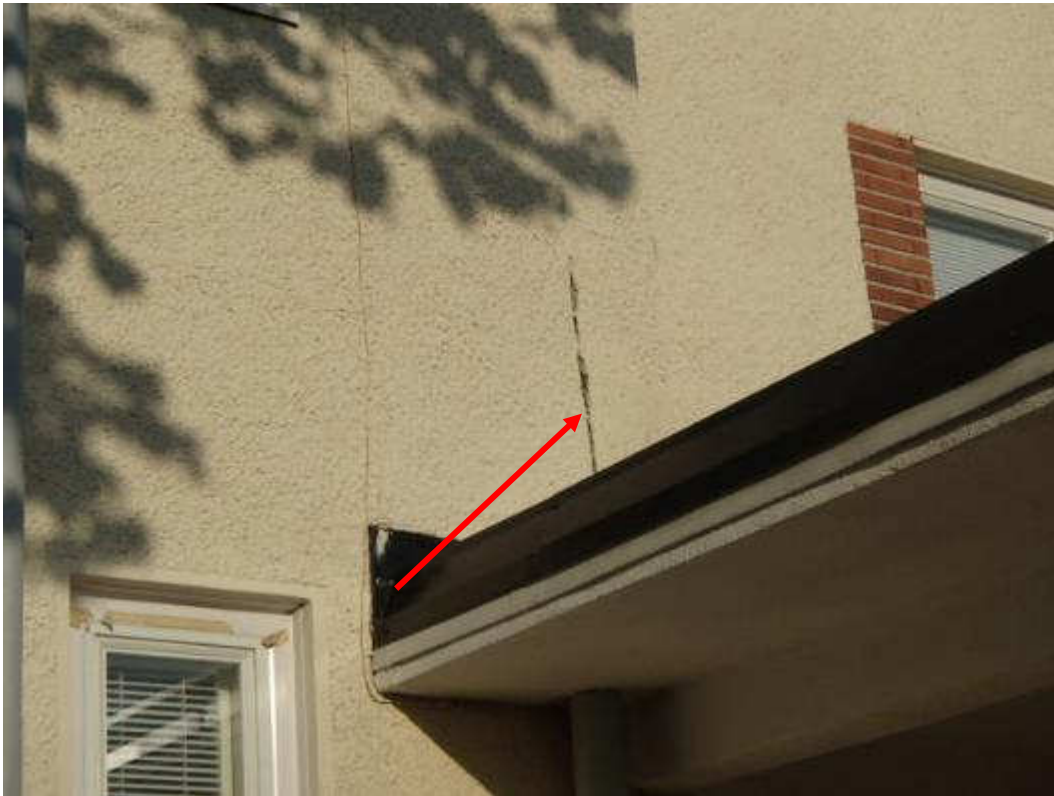
Kuva 15. Julkisivuilla havaittiin avoimia liikuntasauvoja.

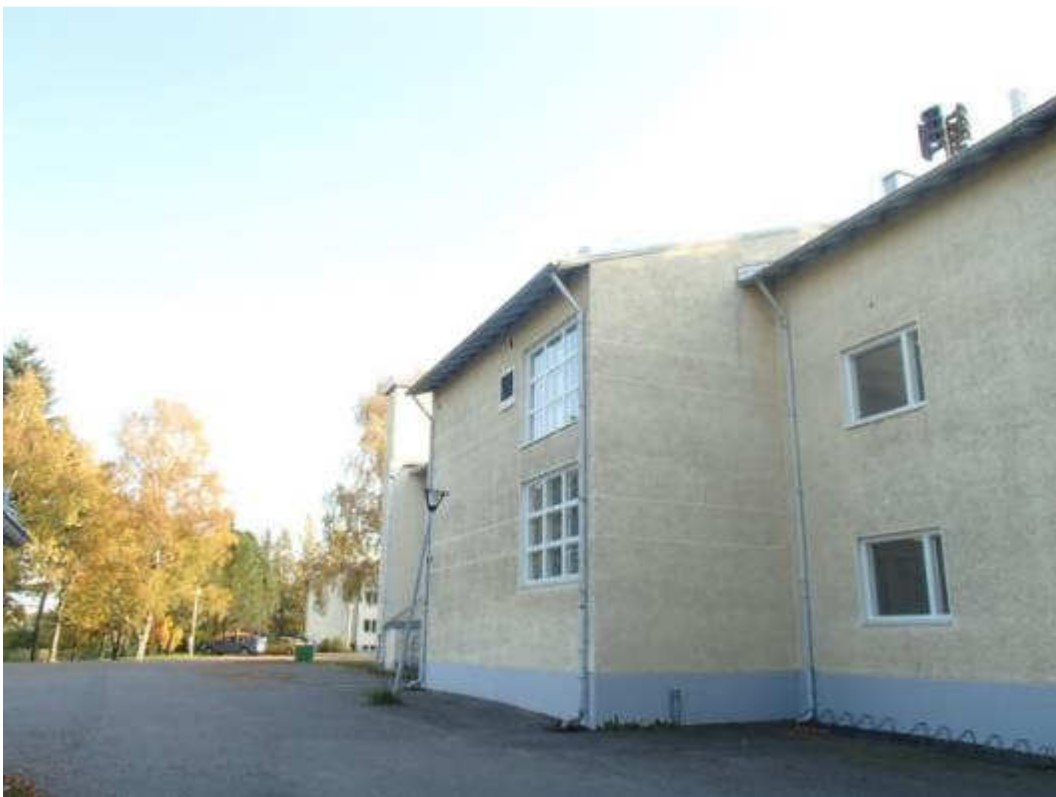
Sokkelissa havaittiin halkeilua ja kosteuden aiheuttamaa kalkkihärmekertymää, mutta kesän aikana sokkelipinnat on kunnostettu. Alkuperäisten suunnitelmien mukaan rakennuksen sokkelirakenteet ovat massiivibetonivaluja, mutta tutkimusten yhteydessä sokkelirakenteen sisällä havaittiin eristehalkaisu, jonka sisällä oli noin 50 mm vahvuinen korkkilevyeriste ja havaituilla osin korkkilevyeriste oli vaurioitunut ylimääräisen kosteusrasituksen seurauksena.

Kuva 18. Rakennuksen sokkelit on kesän aikana pinnoitettu.

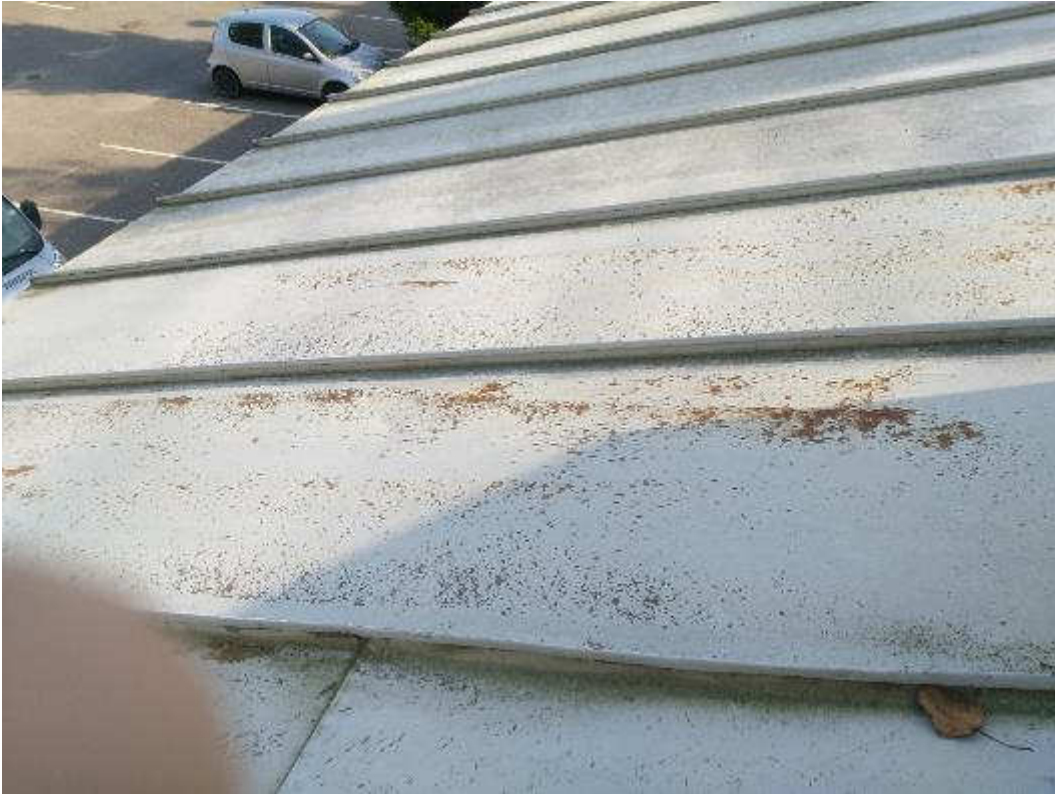
Vesikatto- ja yläpohjarakenteissa ei havaittu merkittäviä puutteita tai vaurioita. Konesaumapeltikate on melkein uutta vastaavassa kunnossa ja katteessa havaittiin vain paikallista korroosiota kuten myös sadevesikouruissa. Paikoin vanhat vesikaton kantavat rakenteet ovat esillä julkisivupinnoilla pystypellityksien alapuolella sekä vanhat otsalaudat ovat ikääntyneet. Yläpohjan tarkastuksen yhteydessä ei vesikatteessa havaittu vuotopaikkoja.

Kuva 26. Vesikatteessa havaittiin paikallista korroosiota.

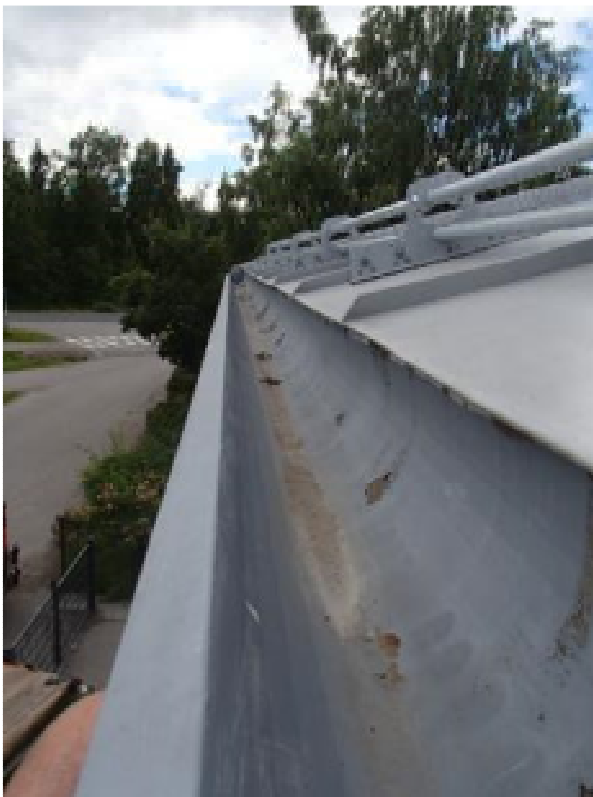
Kuva 27. Sadevesikouruissa havaittiin paikallista korroosiota.

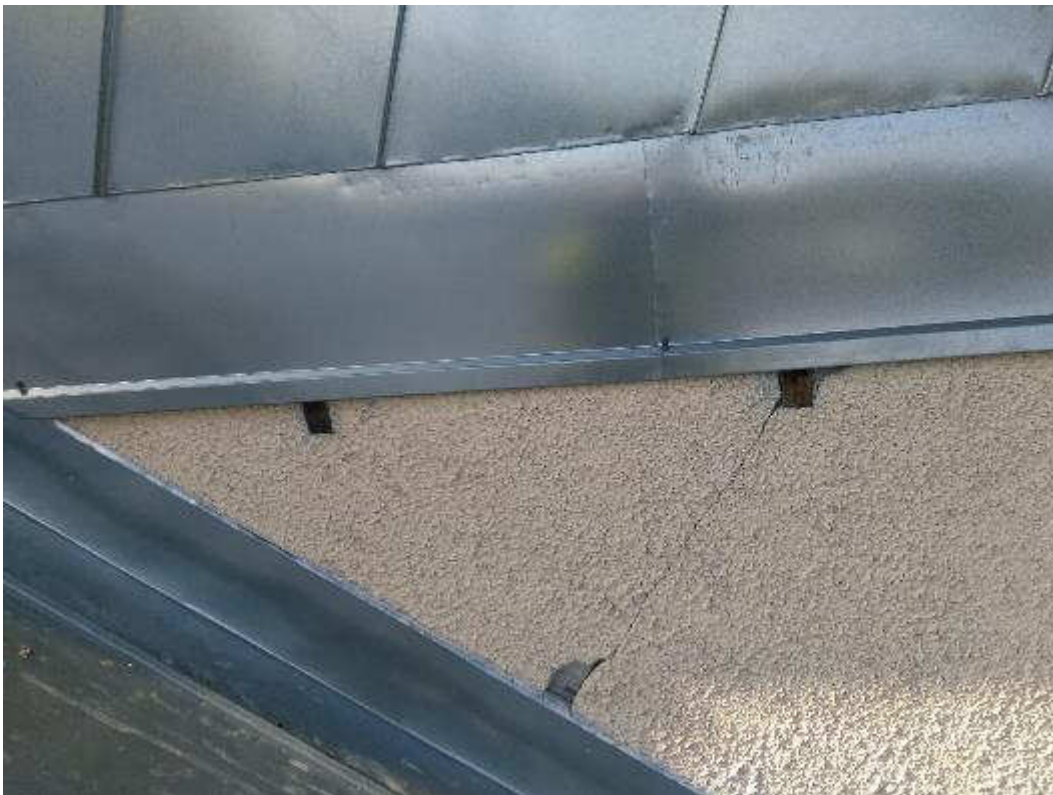
Kuva 28. Rakennuksen päädyssä on pellityksen alle jätetty vanhat vesikaton runkokuut esiin.

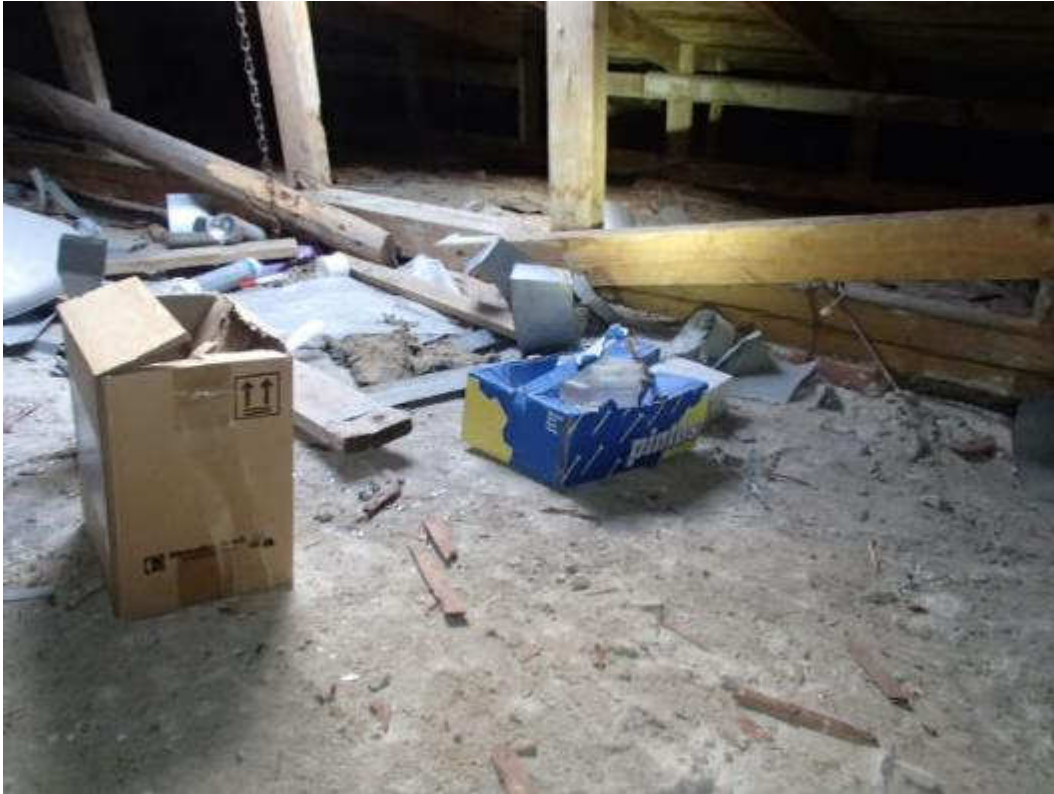
Tuulettuvassa vinttillassa havaittiin ylimääräistä palavaa materiaalia, roskaa, massiivisia linnunpesiä ja rakennusjätettä. Rakenneavauksien yhteydessä ei luokkahuoneiden yläpohjan rakenteissa havaittu ylimääräistä materiaalia. Vesikatteen alapuolella ei havaittu aluskatetta, mutta RT-kortin; 85-10862 Metallinen sauma katto; mukaan saumatun peltikaton yhteydessä ei tarvitse yleensä käyttää aluskatetta, koska laudoitus ja pelti sitovat kosteuden ja joista kosteus haihtuu tuulettuvaan tilaan. Liikuntasalin yläpuoleisesta tuulettuvasta tilasta on suora yhteys tekstiilityöluokkaan. Luokkahuoneiden yläpuoleisessa yläpohjassa kulkee vanhoja rakenteellisia IV-kanavia, joiden sisällä oli likaa, roskaa ja vanhoja muottilautoja.

Kuva 30. Tuulettuvassa vinttitilassa on ylimääräistä rakennusaikaista jätettä ja likaa.

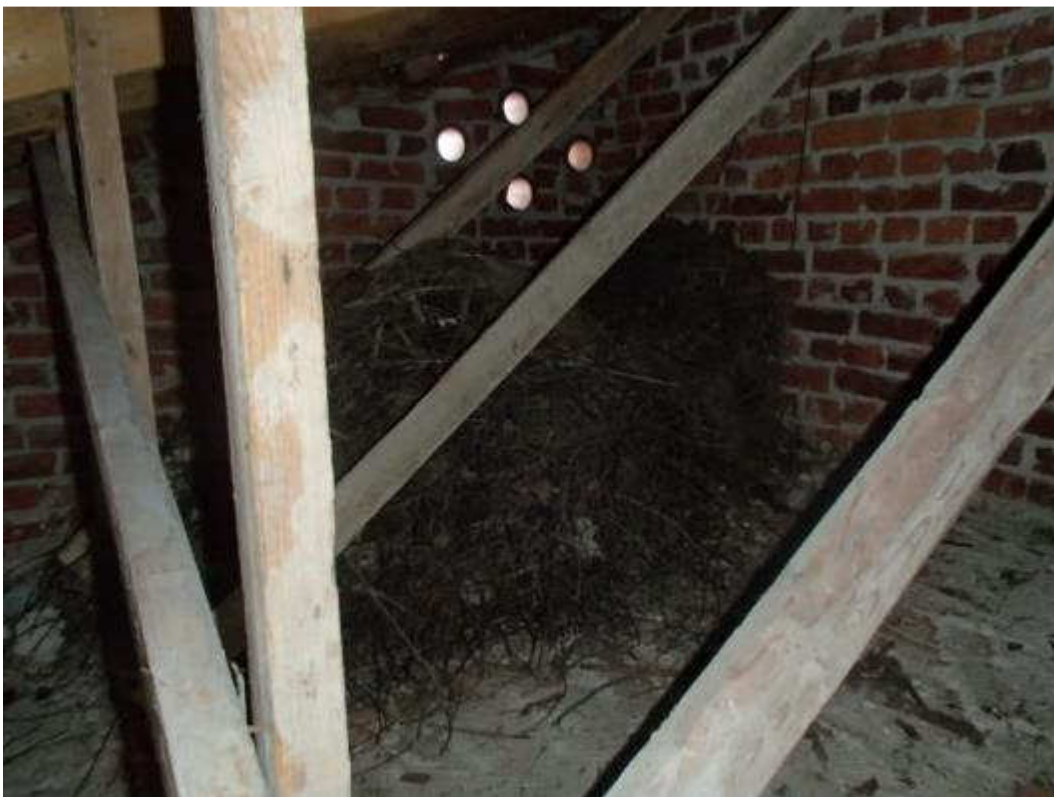
Kuva 31. Tuulettuvassa vinttitilassa on massiivinen linnunpesä.

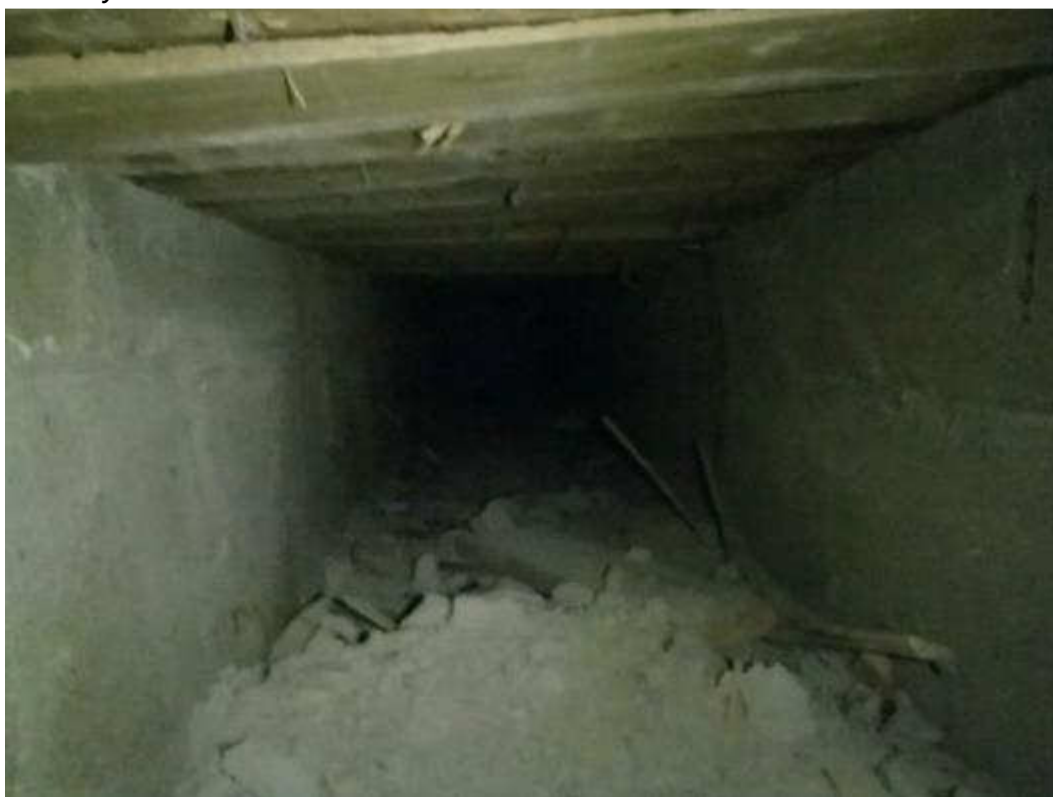
Kuva 35. Luokahuoneiden yläpuoleisessa yläpohjassa kulkee rakenteellisia IV-kanavistoja, joissa on roskaa, likaa ja muottilauoituksia.

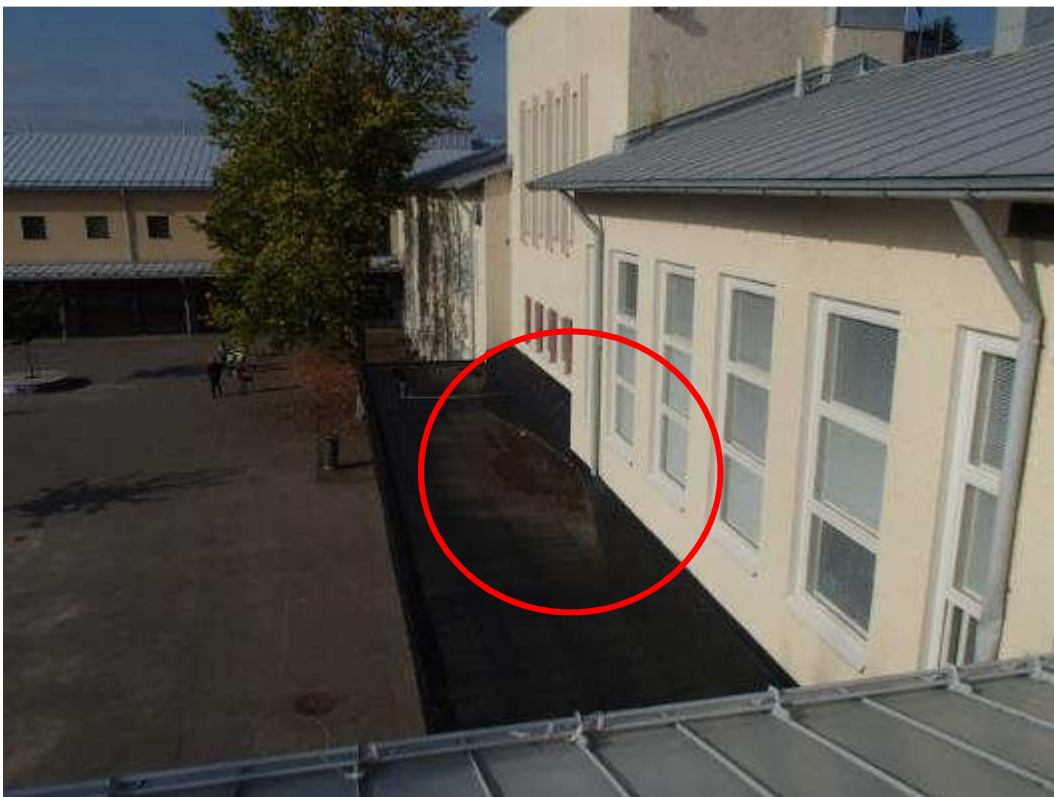
Etupihan katoksen vesikatteen päälle lammikoituu sadevesi.

Kuva 37. Sadevesi lammikoituu sisäpihan katoksen päälle.

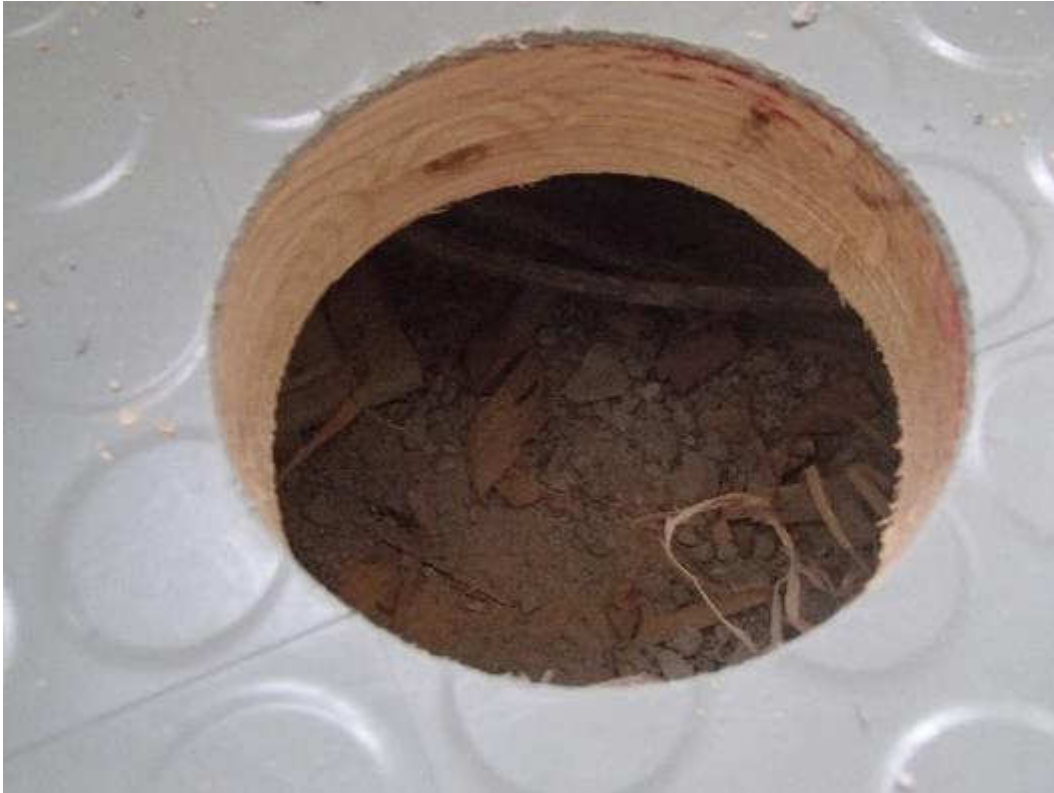
Kuva 52. Rakenneavaus puukäsityöluokan välipohjaan.

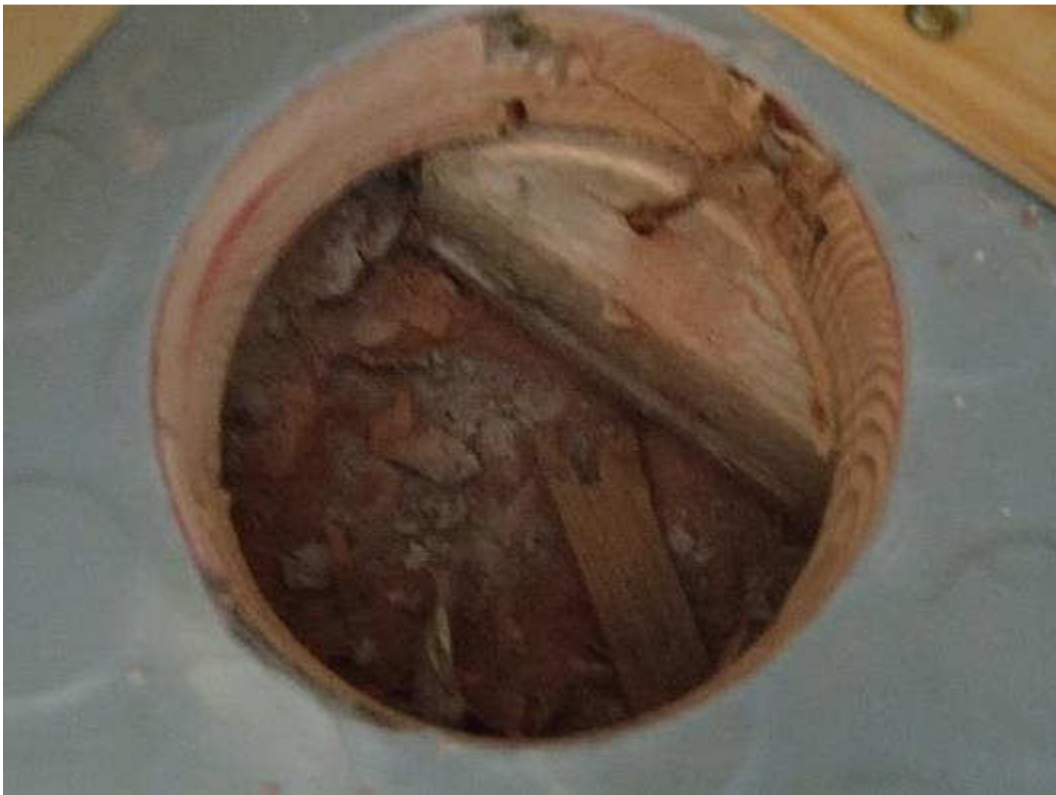
Kuva 54. Puukäsityöluokan lankkulattian alapuolella oli täyttönä paperia, puuta, rivettä ja kaikkea muuta rakennusaikaista roskaa.

Esikoulutilojen ala- ja välipohjan näytteissä, vanhan liikuntasalin ja puukäsityöluokan näytteissä oli vahvoja viitteitä vauriosta.

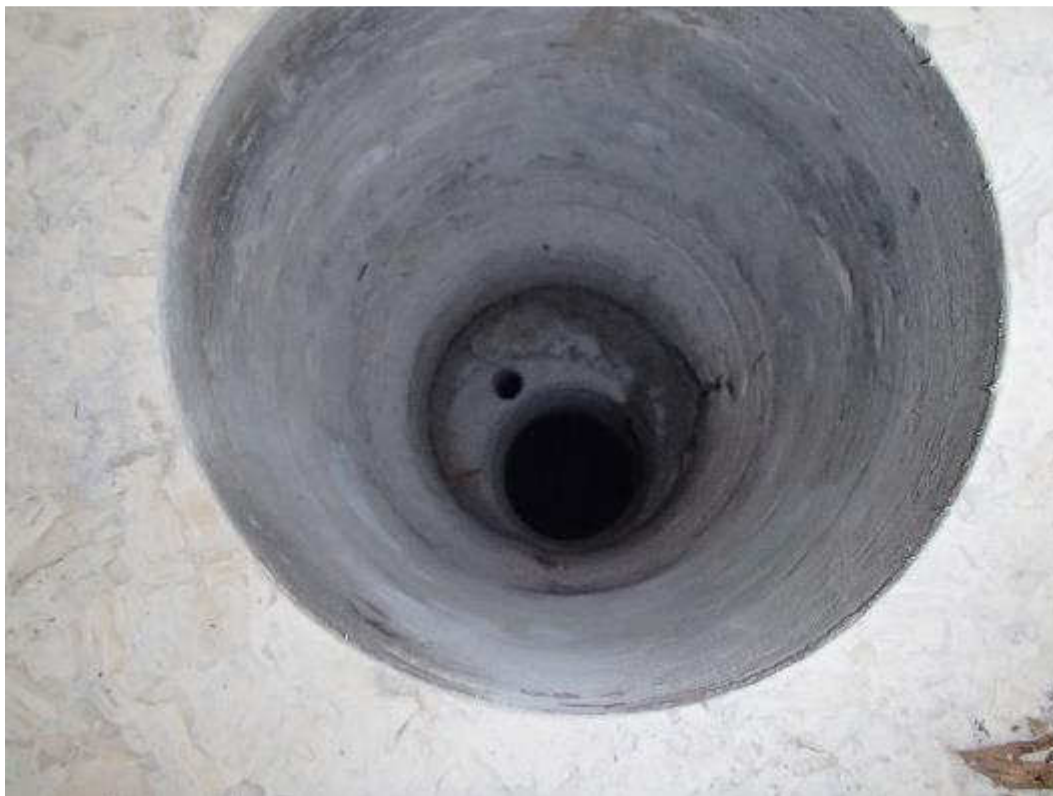
Kuva 59. Rakenneavaus esikoulun alapohjaan.

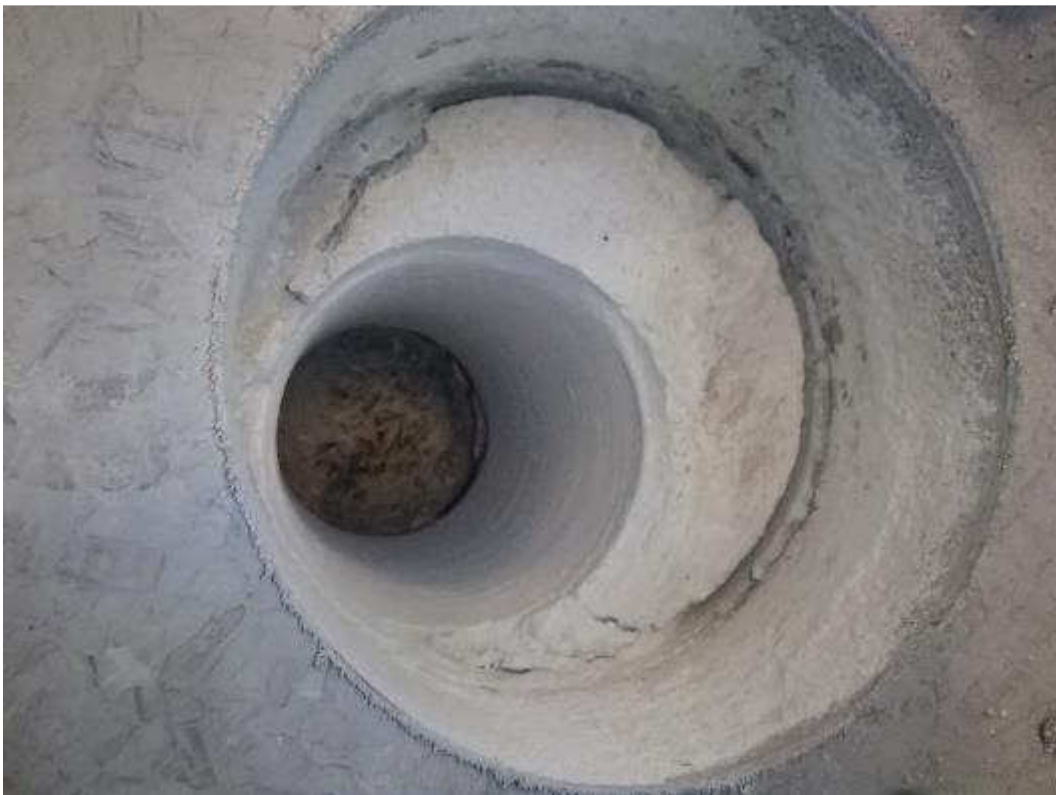
Kuva 61. Rakenneavaus alapohjaan luokkahuoneen keskiosalta.

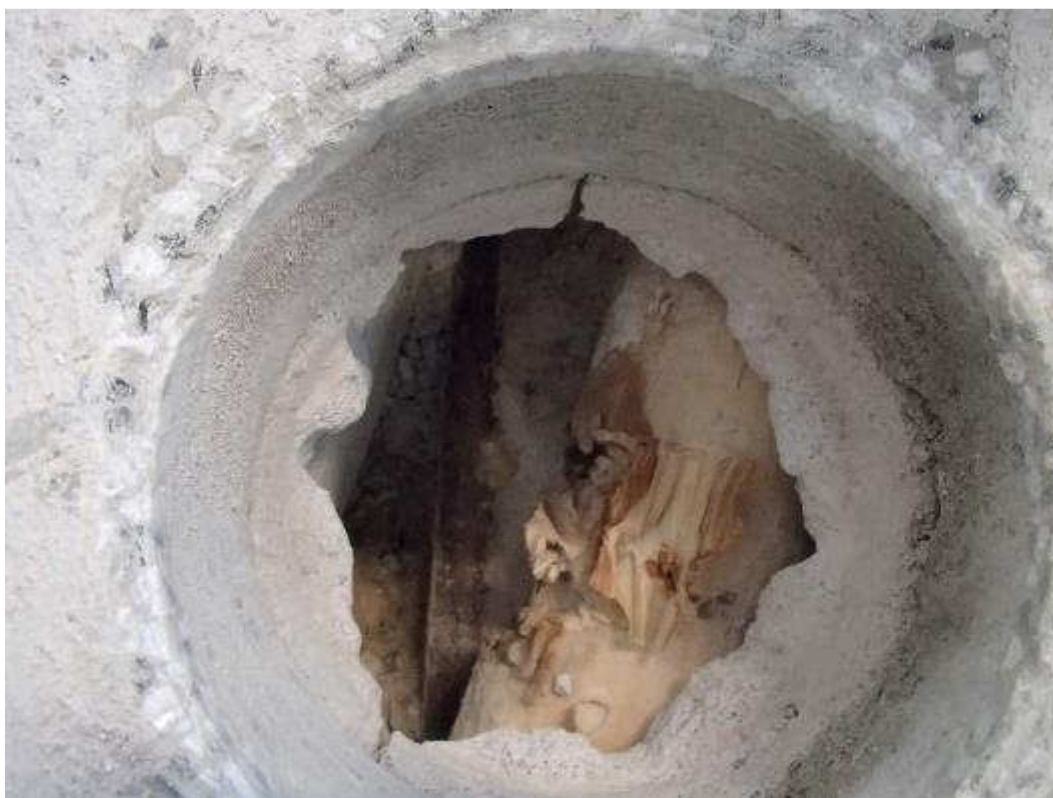
Kuva 62. Rakenneavaus 1.kerroksen käytävän alapohjaan.

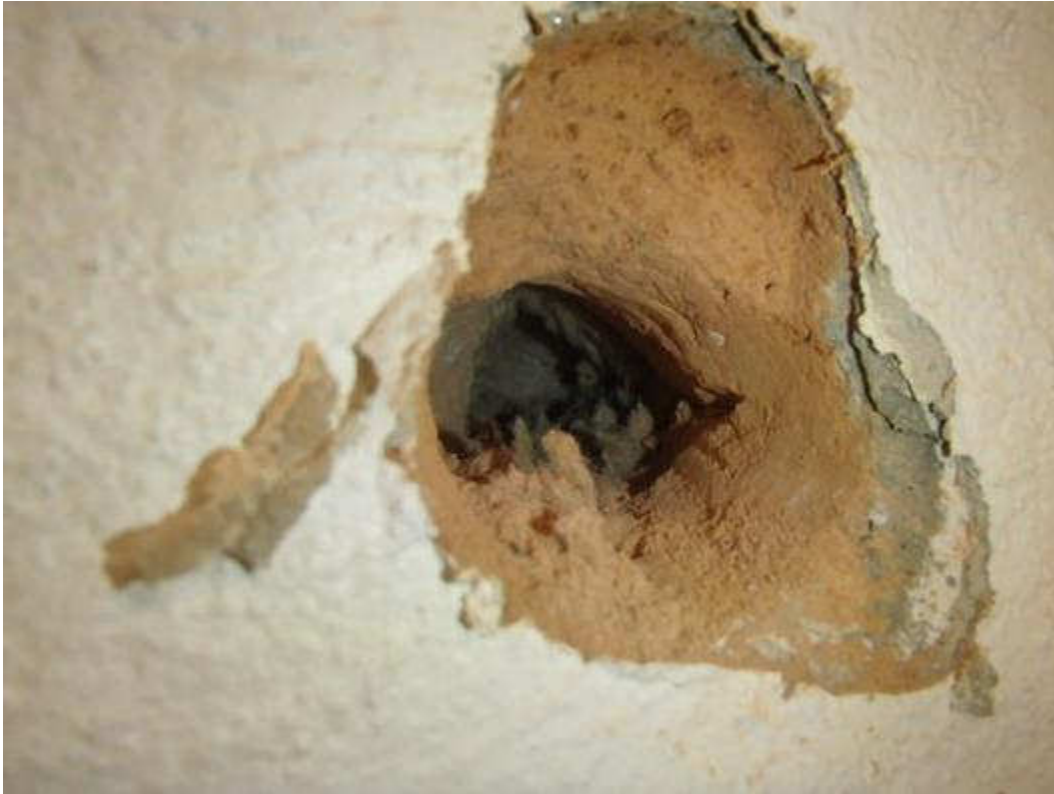
Kuva 63. Rakenneavaus maanvastaiseen seinään.

Kellaritilassa sijaitsevan maanvastaisen seinän alaosa otetuissa näytteissä oli vahva viite vanhasta vauriosta. Seinän yläosassa vauriosta havaittiin vain heikkoa viitettä.

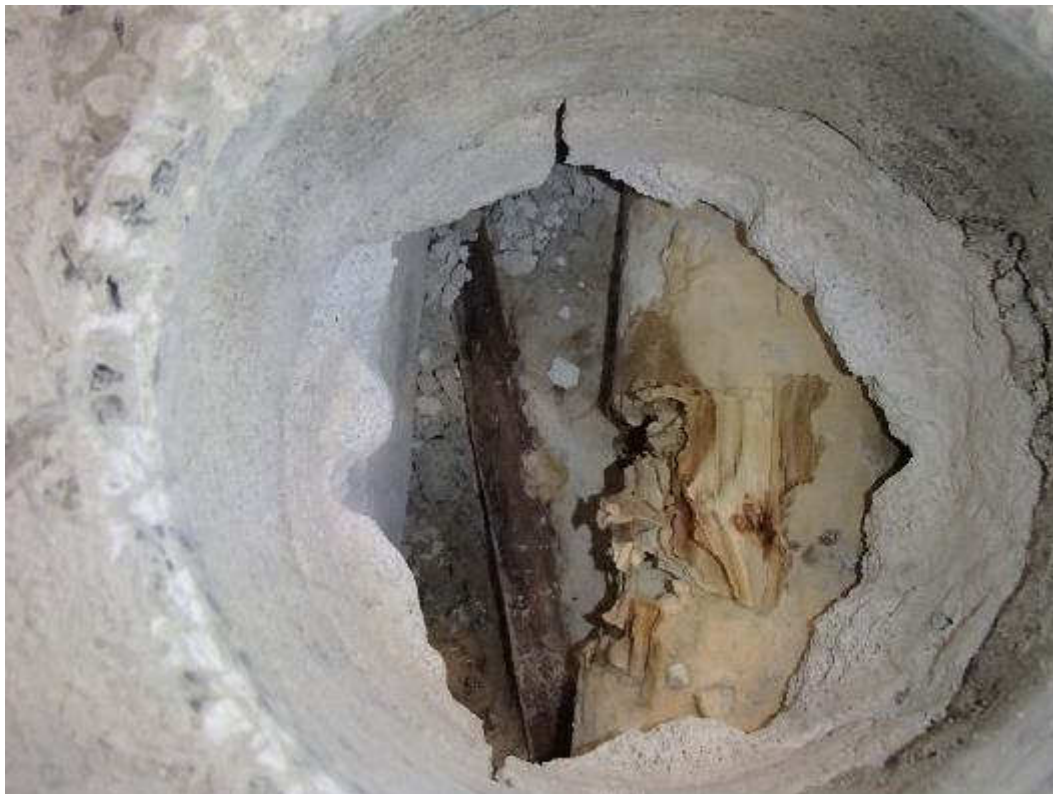
Kuva 64. Alapohjan rakenneavauksissa reuna-alueilla havaittiin eristetyt lämpöputkistot, jotka oli asennettu lankkujen päälle.

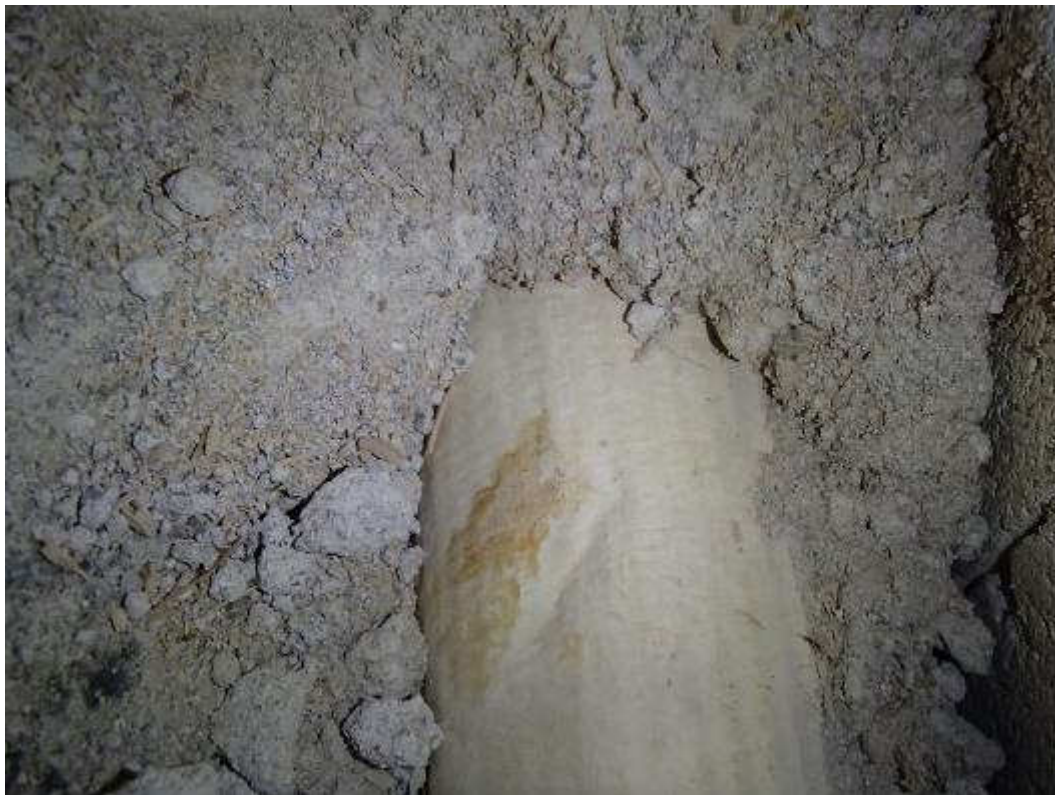
Kuva 65. Alapohjan putkikanaalien täytteenä oli hiekkaa, betonimursketta ja puun palasia.

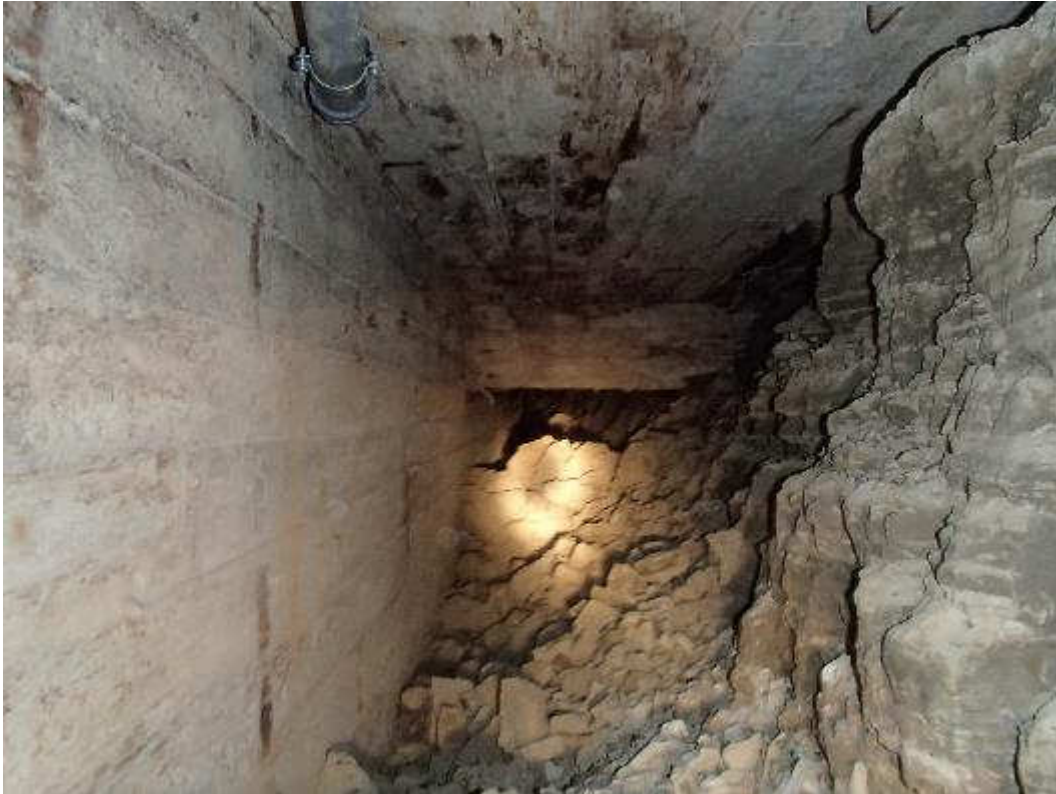
Kuva 68. Yleiskuva opettajienhuoneen alapuoleisesta ryömintätilasta.

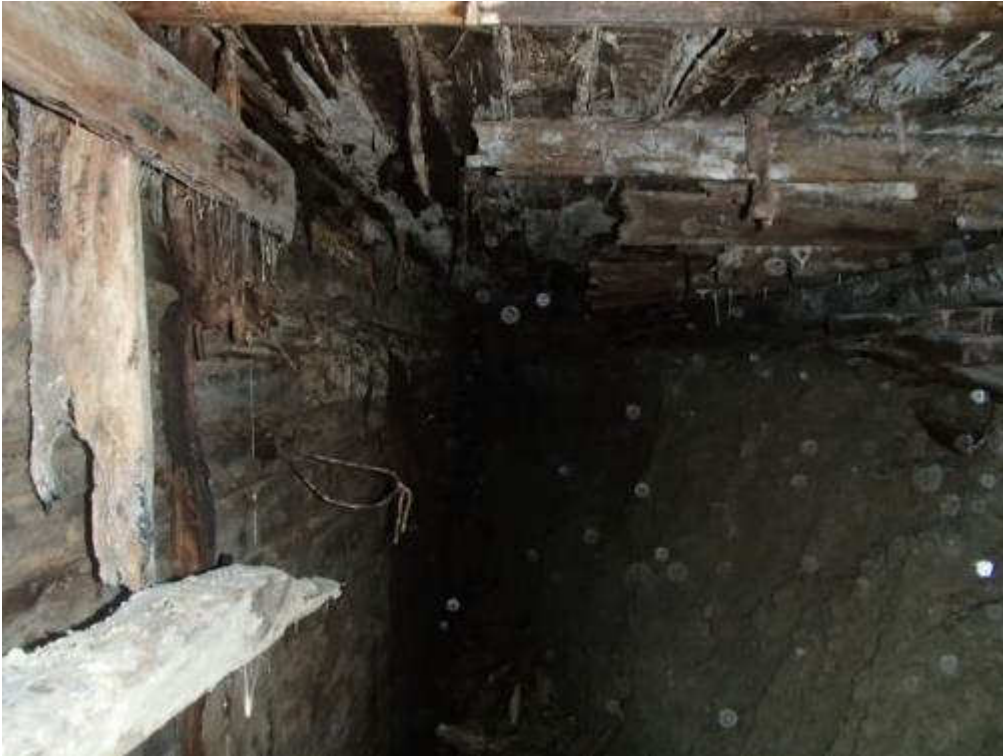
Esikoulun alapuoleinen ryömintätila on alkuperäisessä kunnossa. Ryömintätilassa on pahoin lahonneet rakennusaikaiset muottipuuainekset ja paikoin puumateriaalissa kasvaa sienirihmastoja. Esikoulun alapuoleiseen ryömintätilaa ei ole tuuletettu.

Kuva 70. Yleiskuva esikoulun alapuoleisesta ryömintätilasta.

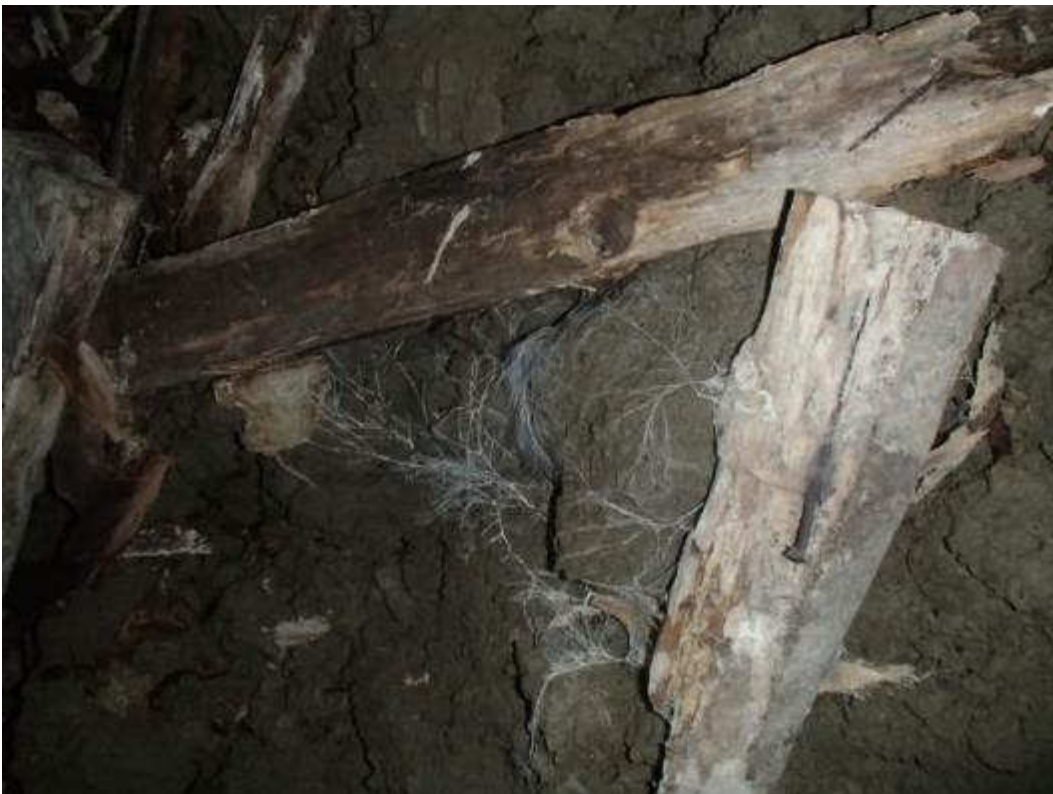
Kuva 71. Esikoulun alapuoleisessa ryömintätilassa on kaikki rakennusaikaiset muottilaudoitukset lahonneet sekä laudoissa kasvaa sienirihmasto.

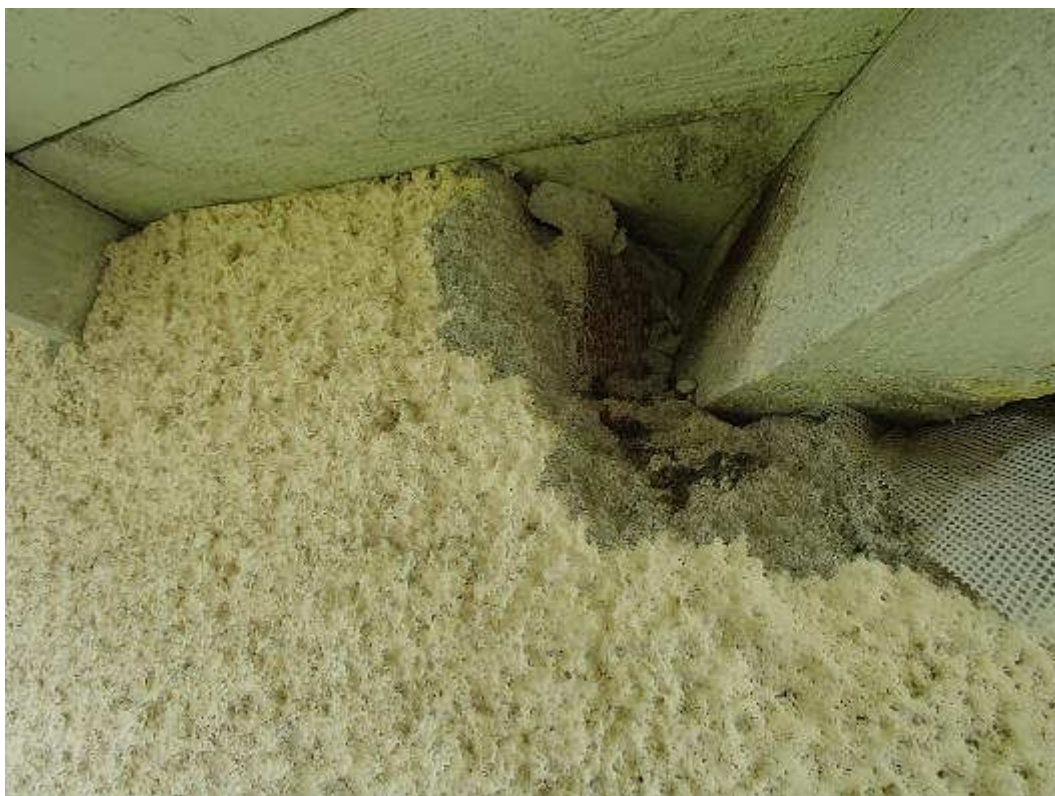
Rakennuksen ulkovaippa- ja sokkelirakenteissa havaittiin vaurioita ja puutteita, mutta pääosin julkisivujen pintarakenteet ovat hyvässä kunnossa eikä rakenteissa silmämääräisesti ole havaittavissa kosteuden aiheuttamia vaurioita. Muutamissa kohdissa julkisivurappauksesta on irronnut tai on irtoamassa palasia. Julkisivurappauksessa havaittiin paikoin halkeilua sekä julkisivujen maalit ovat yläosista sekä kovimman rasituksen alueilla kuluneet ja rappauslaastit ovat paikoin tulleet esiin kuluneiden maalipintojen alta. Kalkkimaalipinnoissa havaittiin mikrohalkeilua. Julkisivurappauksessa ei rakenneavausten yhteydessä havaittu rappausverkkoa. Ikkunarakenteiden ja pielirakenteen rajapinnoilla havaittiin halkeilua ja rakoja, joista sadevesi pääsee kulkeutumaan rakenteiden sisään. Ikkunoiden vesipellit kaatavat paikoin rakennusta kohden ja paikoin vesipeltien kaato on erittäin loiva. Testattaessa vesipeltien kaatoa vedellä havaittiin veden kulkeutuvan rakenteisiin ikkunarakenteen ja vesipellin liitoksesta. Vesipeltien kulmissa on rakoja, joista sade- ja sulamaisvesi pääsee kulkeutumaan rakenteisiin. Paikoin pellitykset ovat vajaita. Rakennusten välisissä rajapinnoissa havaittiin avoimia saumoja ja vanhoissa elastisissa saumamassoissa havaittiin verkkoimaista halkeilua. Rakenneavausten yhteydessä ulkovaipparakenteissa ei havaittu tiilimuurauksen taustalla tuuletusrakoa eikä tiilimuurausten alimmalla rivillä havaittu pystysaumoissa tuuletusrakoa ja yläpohjassa tuuletusrako on tukittu mineraalivillalevyillä. Julkisivujen rakenne on riskirakenteeksi määritelty tiili-villa-betoni -rakenne.

Kuva 78. Julkisivuista on paikoin irronnut palasia.

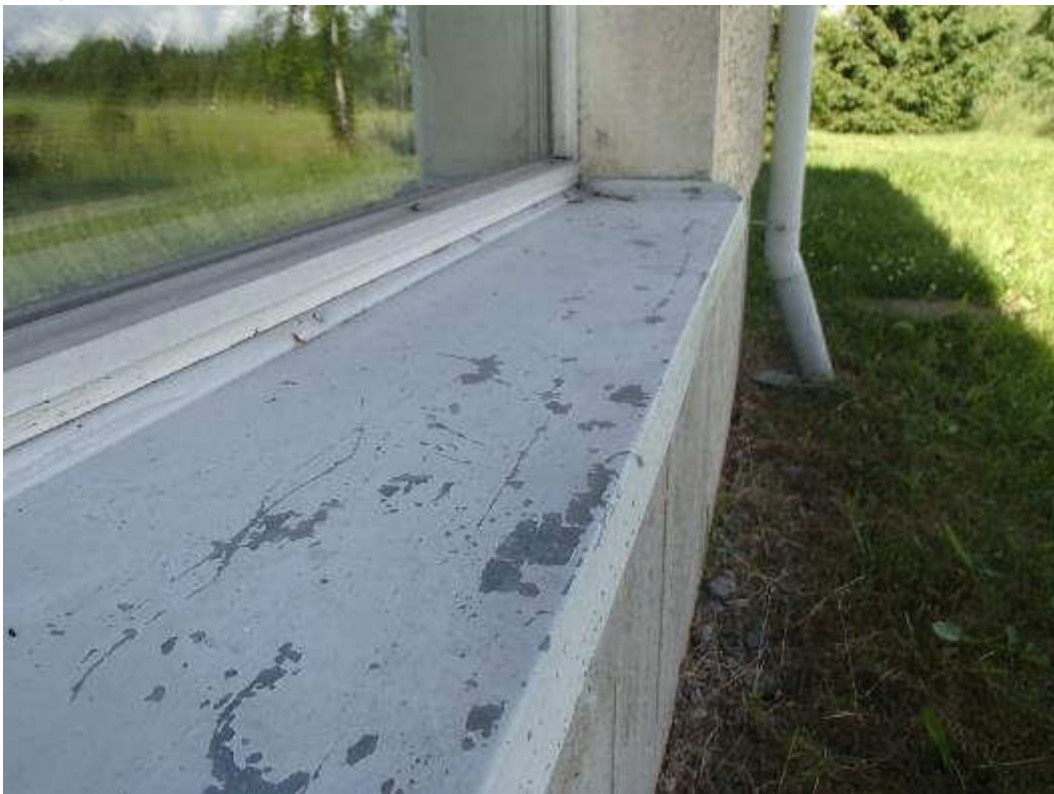
Kuva 85. Ikkunoiden vesipellit kaatavat kohden rakennusta.

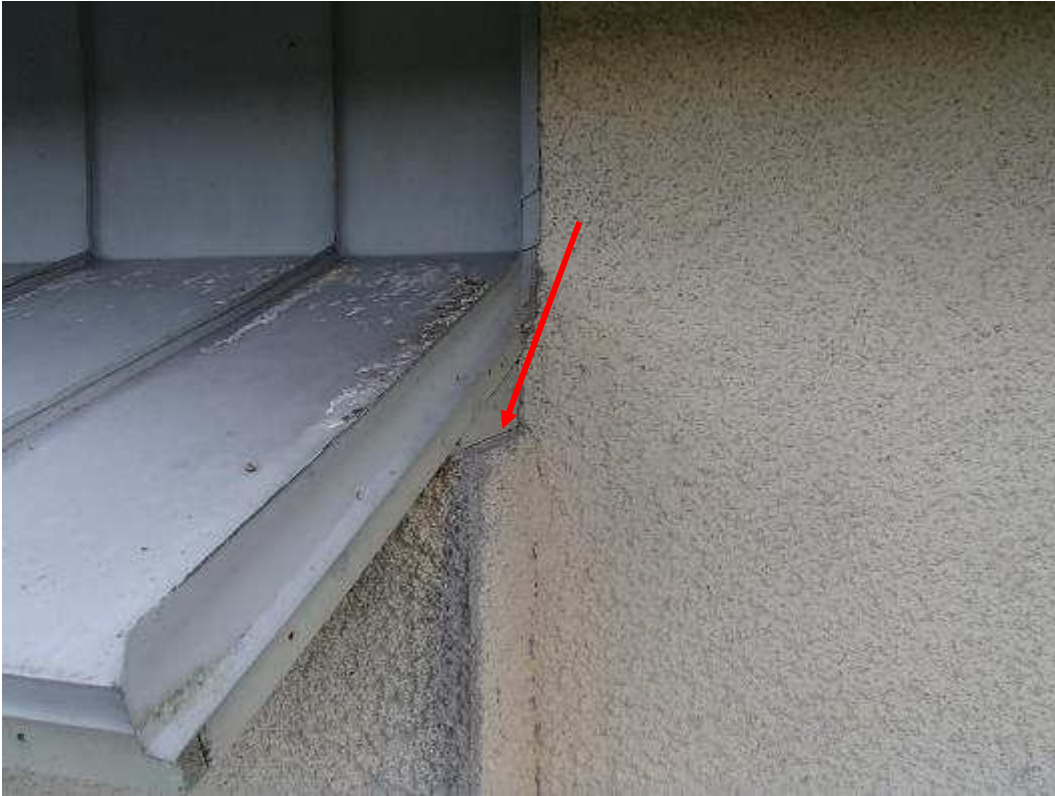
Kuva 86. Paikoin julkisivujen pellitykset ovat riittämättömät.
