**RAKENNUKSEN KOSTEUS- JA SISÄILMATEKNINEN
KUNTOTUTKIMUSRAPORTTI**

2.10.2017

KIRKONKYLÄN KOULU

TUUSULANTIE 131

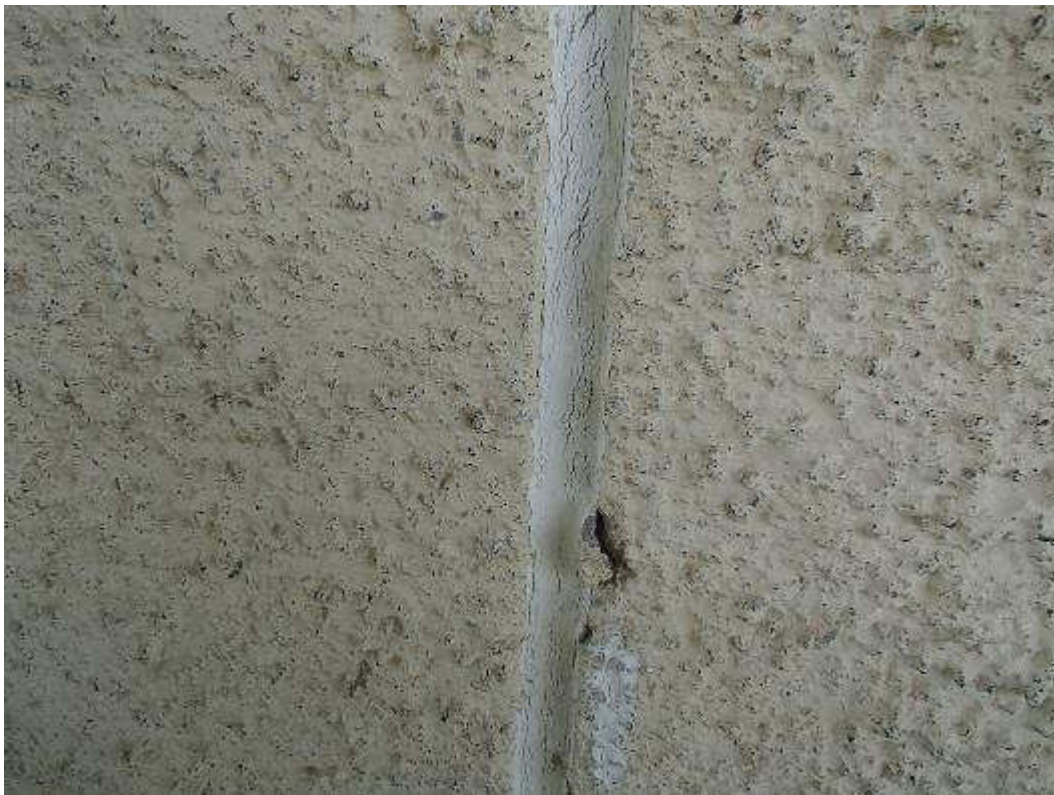
Kuva 88. Julkisivujen elastiset saumamassat ovat ikääntyneet.

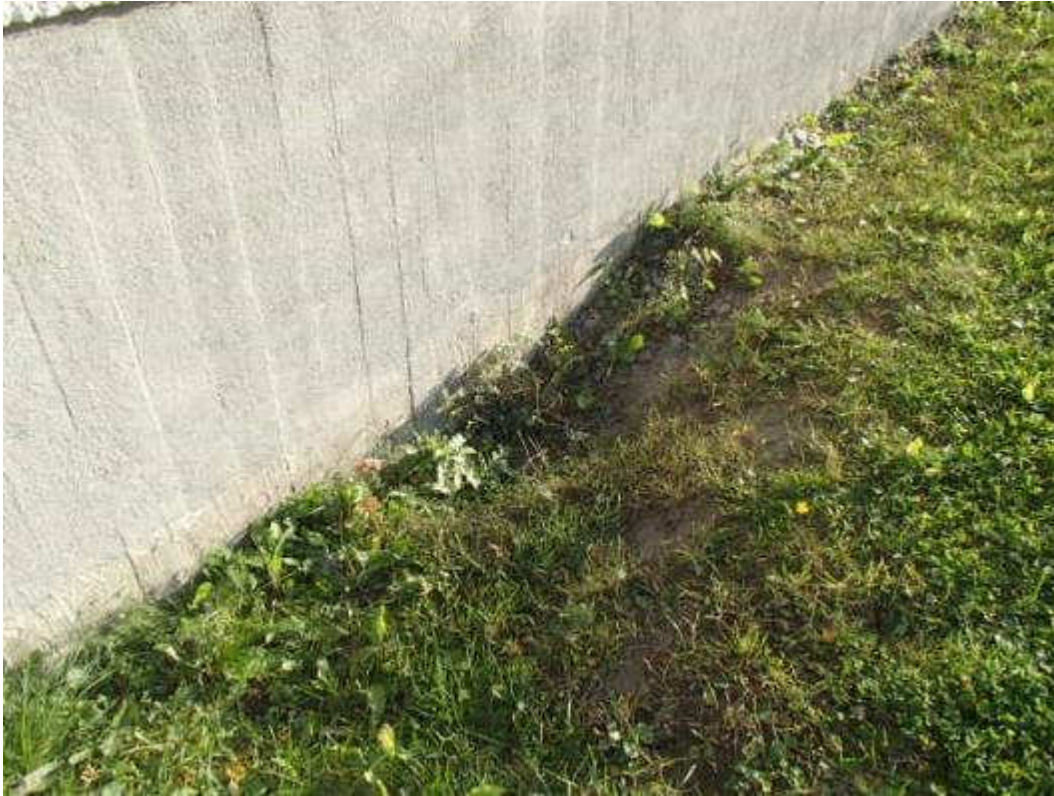
Sokkelissa havaittiin pystysuuntaista halkeilua ja kosteuden aiheuttamaa kalkkihärmekertymää. Sokkelirakenteen pinnassa ei ole vesieristystä. Vesikattojen sadevedet osittain purkautuvat sokkelipinnoille rasittaen sokkelin betonirakenteita. Paikoin maanpinnat kaatavat rakennusta kohden ja sokkelin edessä on kuoppia, jotka viittaavat sadeveden valuvan sokkelin edestä tuulettuvaan alapohjaan kuljettaen samalla maa-ainesta ryömintätilaan.

Kuva 94. Paikoin sokkelin edessä on sadeveden eroosiosta aiheutuneita kuoppia.

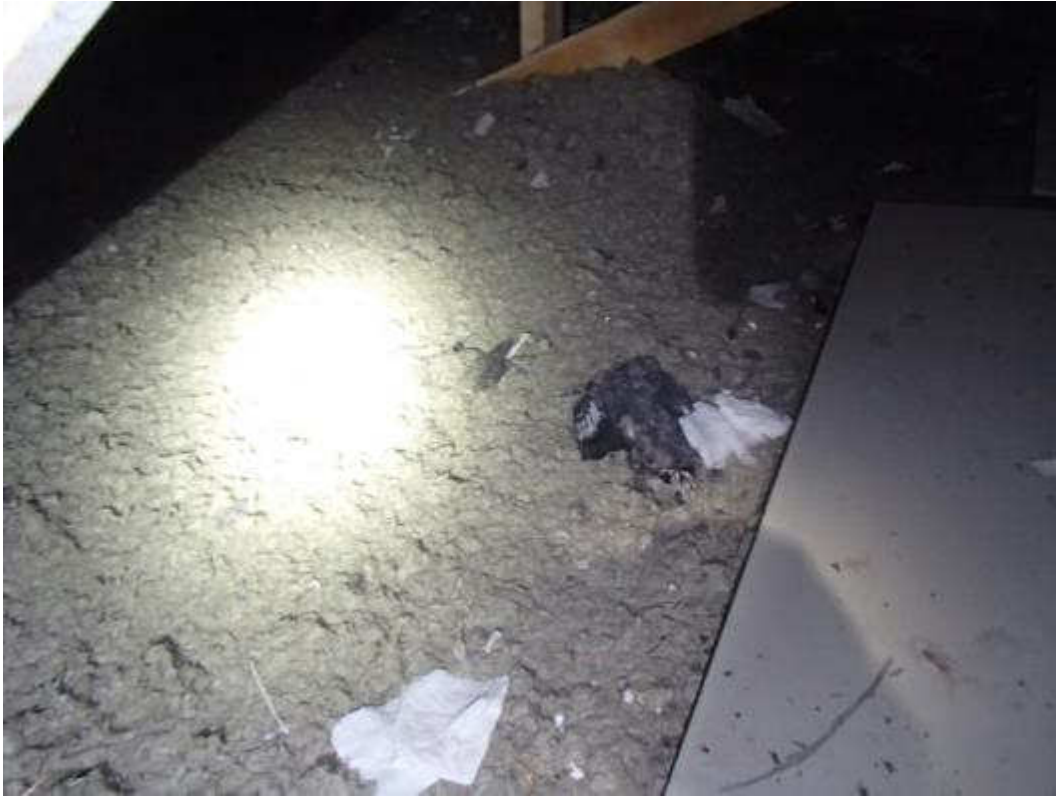
Kuva 103. Tuulettuvassa vinttillassa havaittiin linnun raatoja.

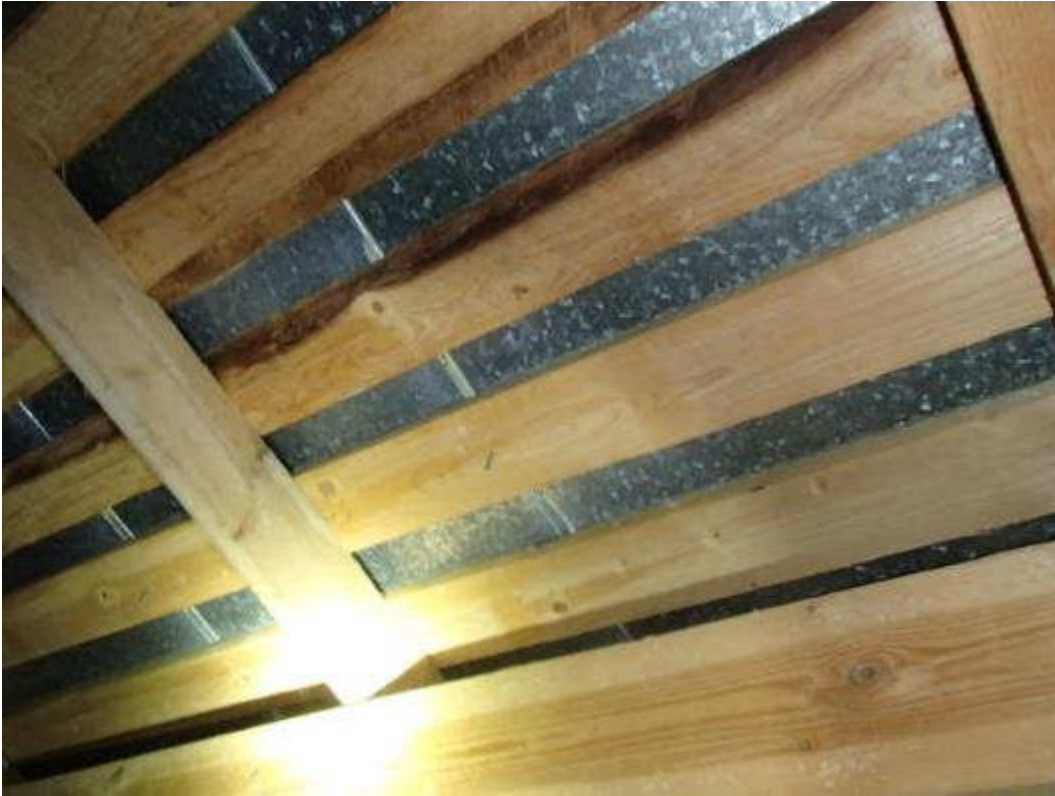
Tuulettuvassa vintttilassa havaittiin ylimääräistä rakennusaikaista materiaalia, roskaa, linnunpesiä ja linnun raatoja. Vesikatteen alapuolella ei havaittu aluskatetta, mutta RT-kortin; 85-10862 Metallinen sauma katto; mukaan saumatun peltikaton yhteydessä ei tarvitse yleensä käyttää aluskatetta, koska laudoitus ja pelti sitovat kosteuden ja joista kosteus haihtuu tuulettuvaan tilaan. Vuonna 2007 ja 1989 rakennetun siiven liitoskohdan vesikatteen alapuolella on laajennuksen yhteydessä asennettu aluskate. Yläpohjan kantavan rakenteen ja betonisen ulkovaipan liitospaikka todettiin tarkastetuilta osin tiiviiksi.

Kuva 105. Vesikatteen alapuolella ei ole aluskatetta.

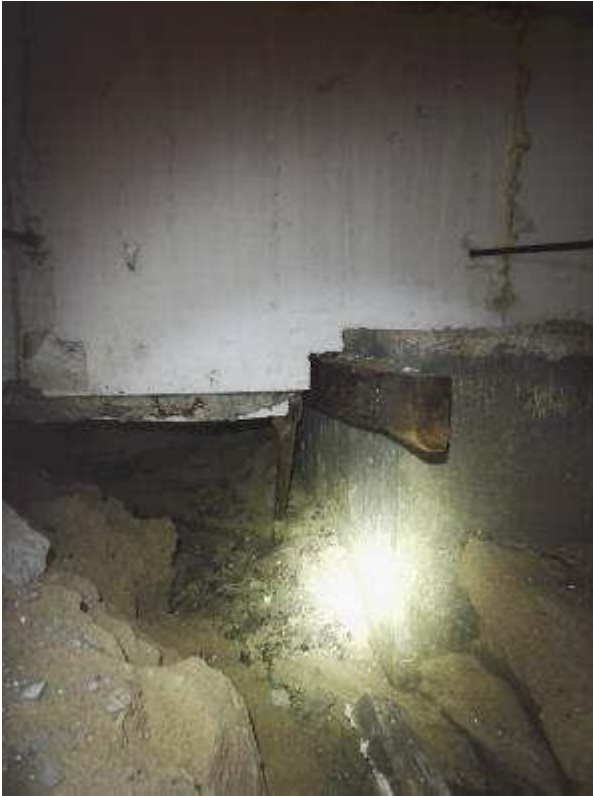
Kuva 113. Ryömintätilassa havaittiin rakennusaikaisia lahonneita puumateriaaleja.

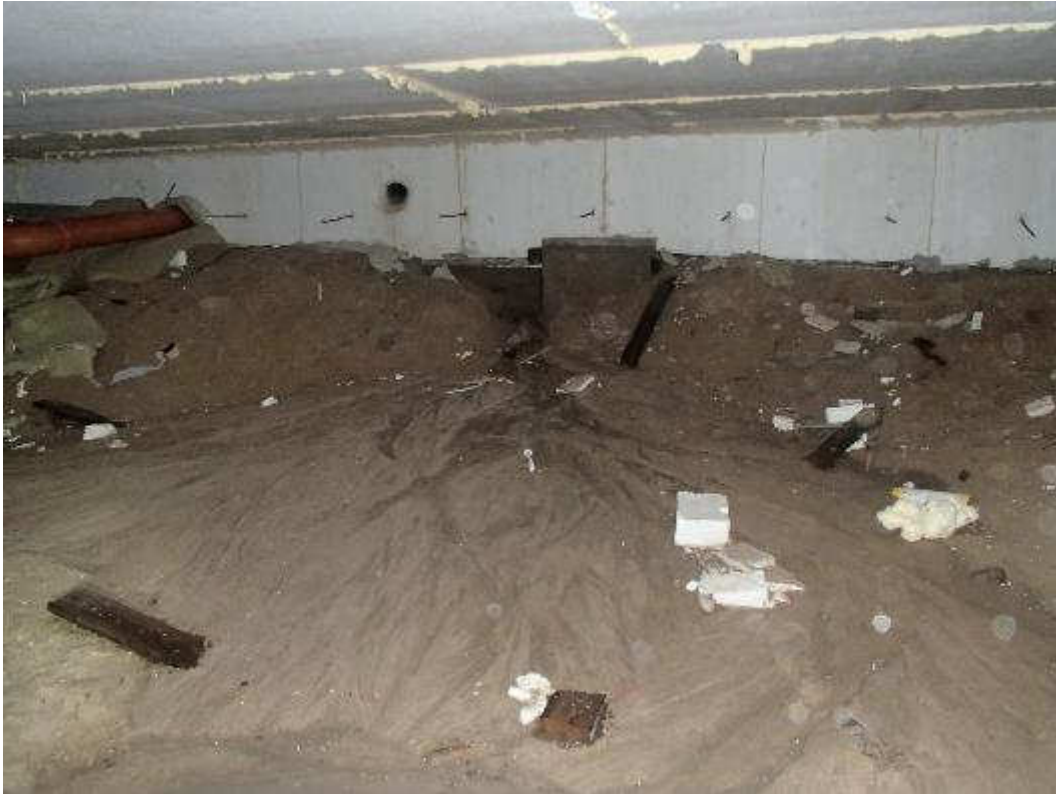
Kuva 117. Sade- ja sulamisvedet valuvat ryömintätilaan sokkelin edestä.

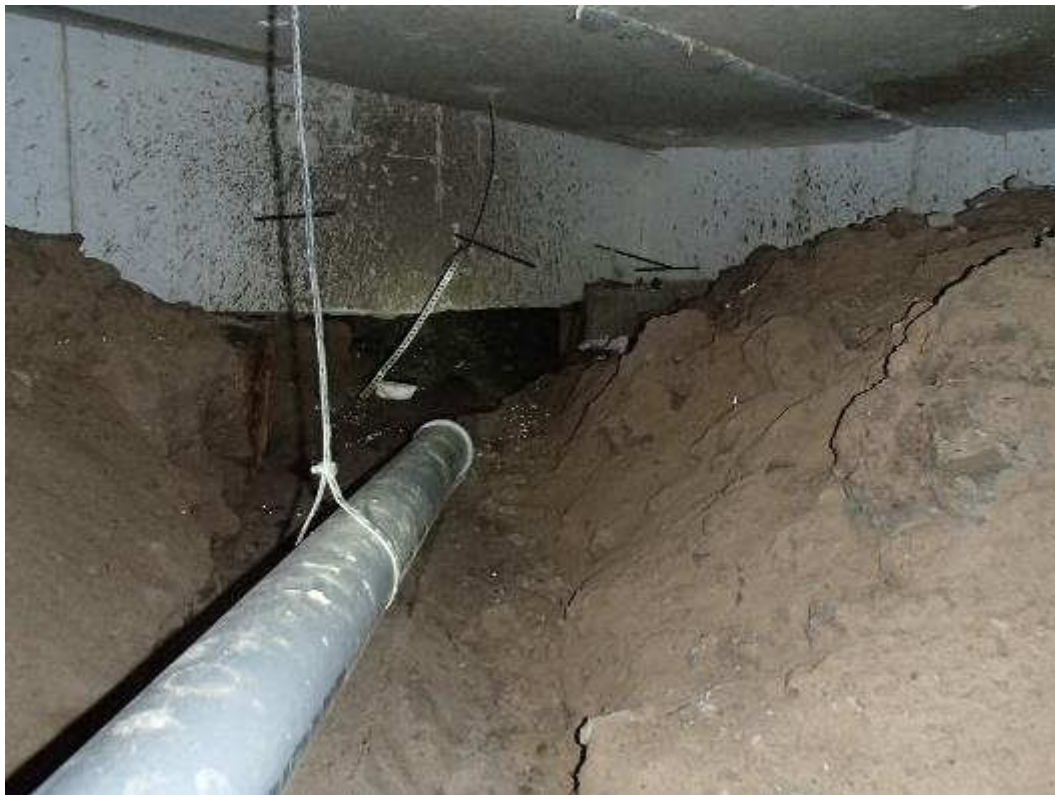
Kuva 119. Sade- ja sulamisvedet valuvat ryömintätilaan sokkelin edestä.

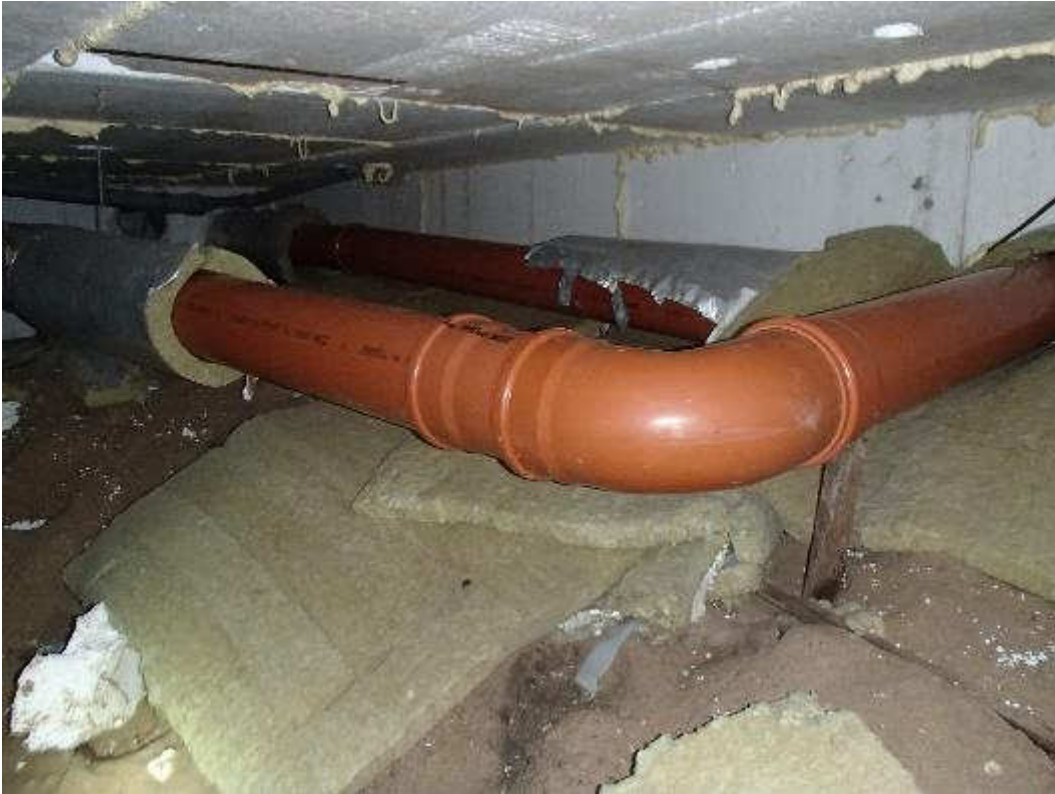
Kuva 121. Viemäriputkistojen lämmöneristeet ovat irtoilleet.

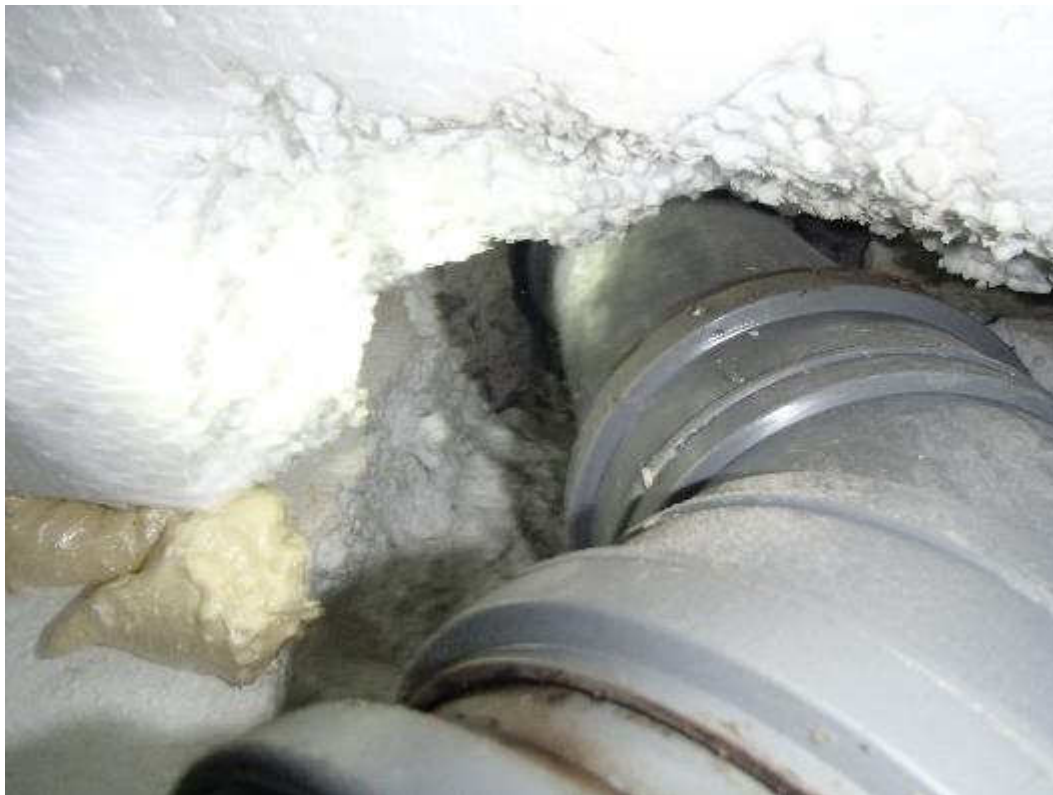
Kuva 123. Alapohjan läpiviennit eivät ole tiiviitä.

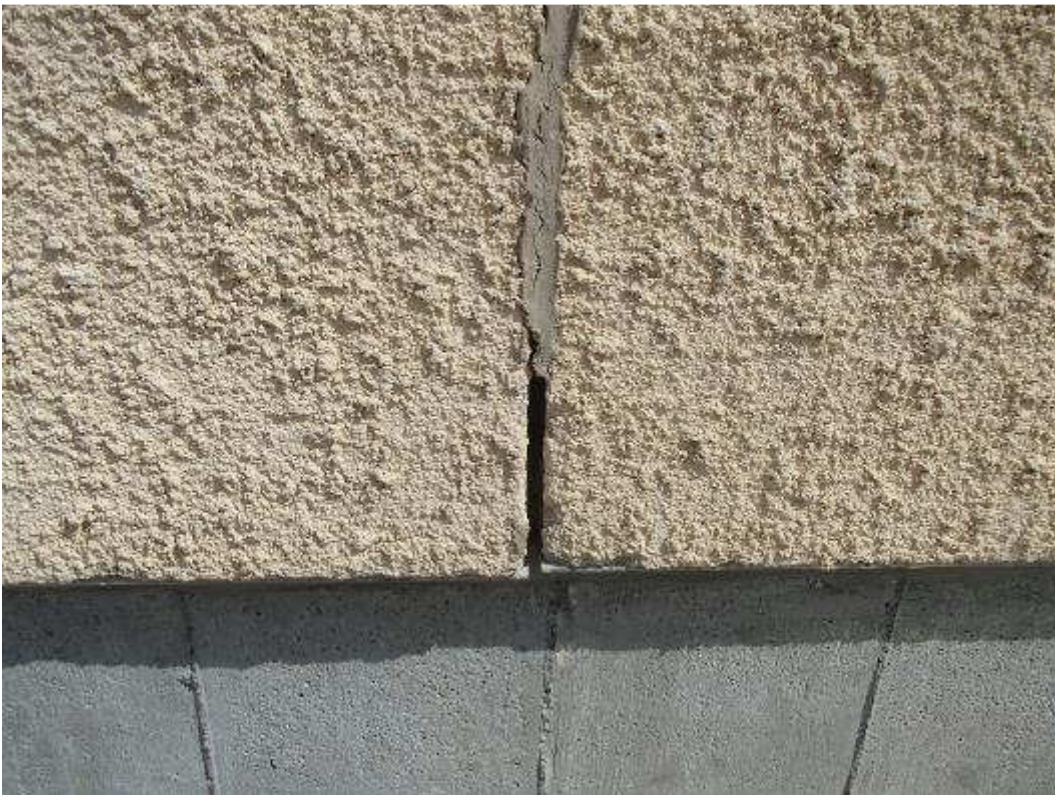
Kuva 127. Julkisivujen elastiset saumamassat ovat ikääntyneet.

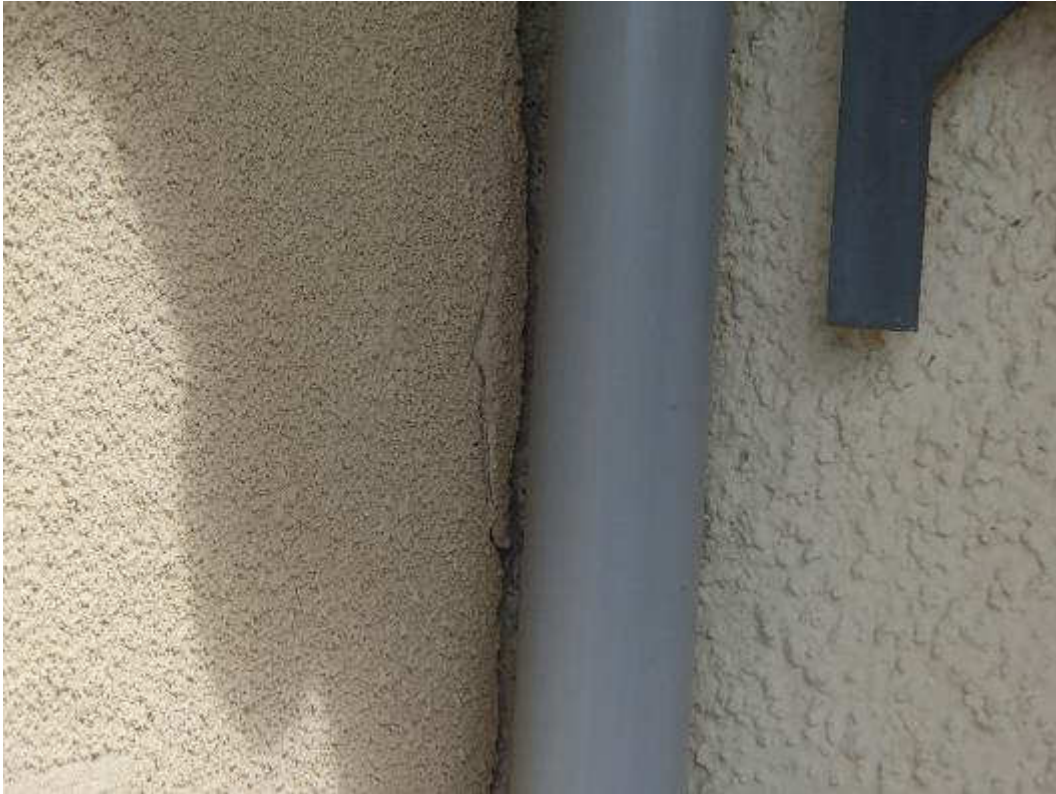
Kuva 128. Julkisivujen ohutrappaukset on paikoin irronnut tai irtoamassa palasia.

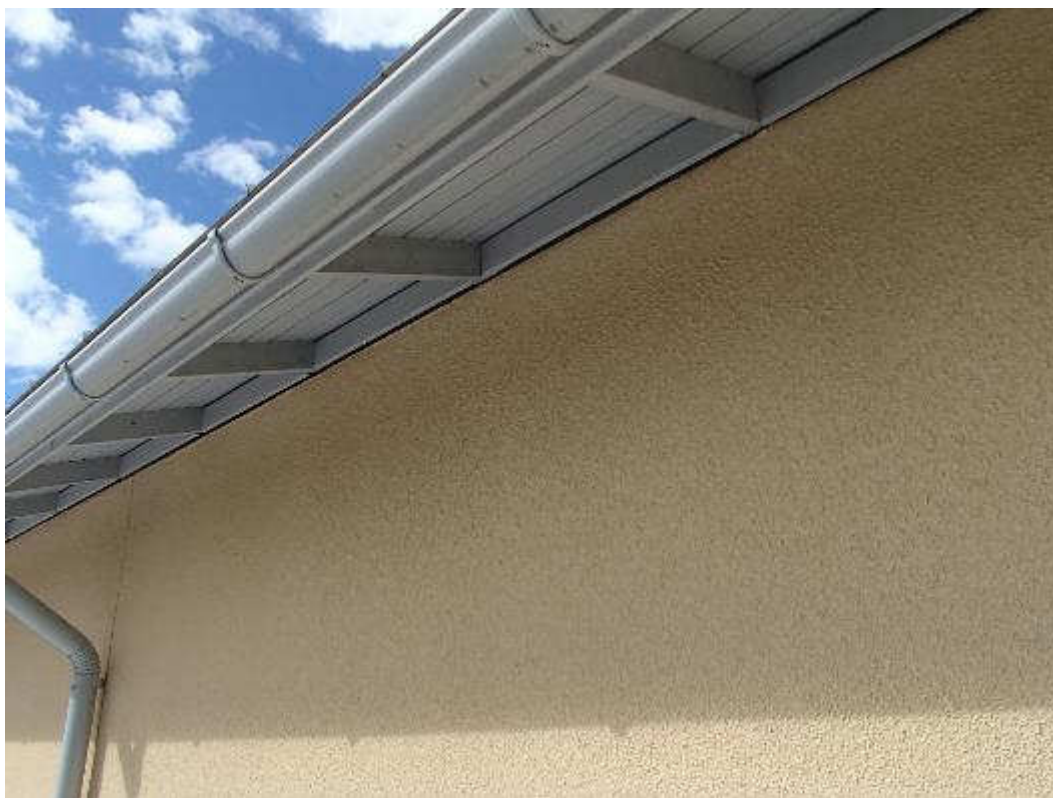
Yläpohjan puhallusvillassa havaittiin yhden alipaineistajatuuletusputken alapuolella lievää veden kulkeutumista yläpohjarakenteiden eristetilaan sekä aluskatteessa havaittiin muutamia vaurioita. Julkisivujen ja yläpohjan rajapinnoilla ei ole myrskypellitystä.

Kuva 134. Julkisivujen ja yläpohjan rajapinnalla ei havaittu myrskypellitystä.

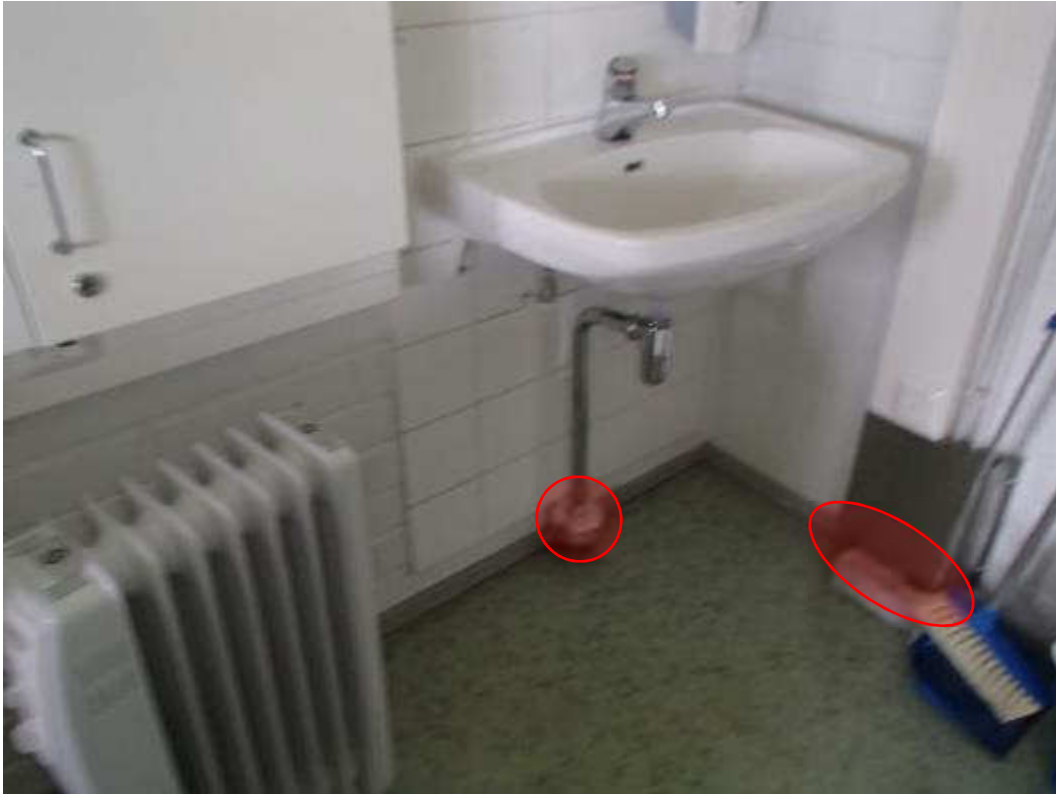
Kuva 140. Alapohjan tyypillisimmät epätiiveyskohdat.
