TUUSULAN TILAPALVELUT

# HYRYLÄN LUKIO

## KOSTEUS- JA SISÄILMATEKNINEN KUNTOTUT- KIMUS

17.7.2023

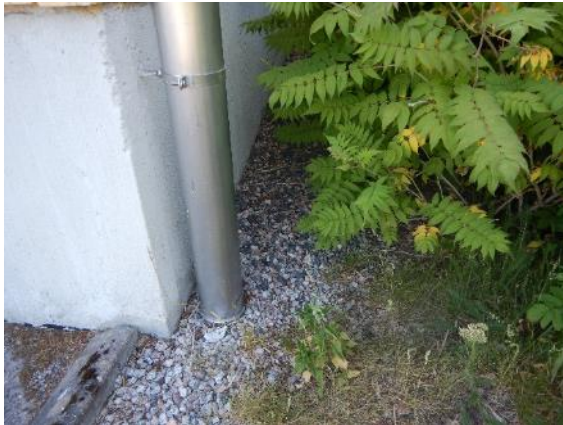
Kuva 6. Syöksytorvet jatkuvat maan pinnan alle.

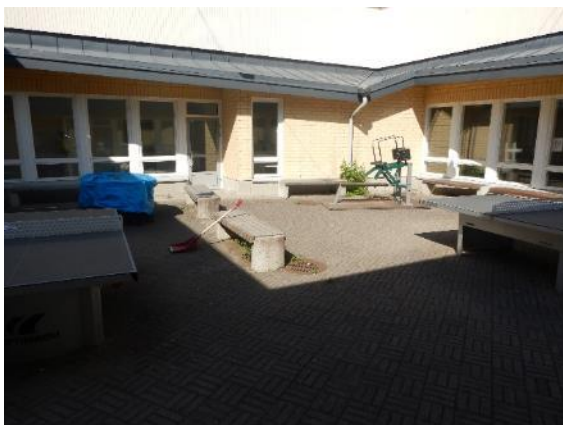
Sisäpihalla on vain yksi sadevesikaivo keskellä pihaa. Maanpinta kallistaa arviolta keskelle pihaa, mutta seinien vieressä kaato on maltillisempaa/tasaista. Pihakalusteet ovat osin veden virtausreittien tiellä. Syöksytorvien alapäissä on runsaita viherkasvustoja, jotka tulisi poistaa. Sisäpihan alapohjan rakenteesta ei ole tietoa. Rakenteessa ei ole todennäköisesti vedeneristekerrosta, koska alapuolella ei ole tiloja. Betonilaatoitus ei arviolta ole kovin tiivis ja sadevettä pääsee imeytymään sen läpi.

Kuva 8. Sisäpihan pinta kallistaa keskellä olevalle kaivolle.

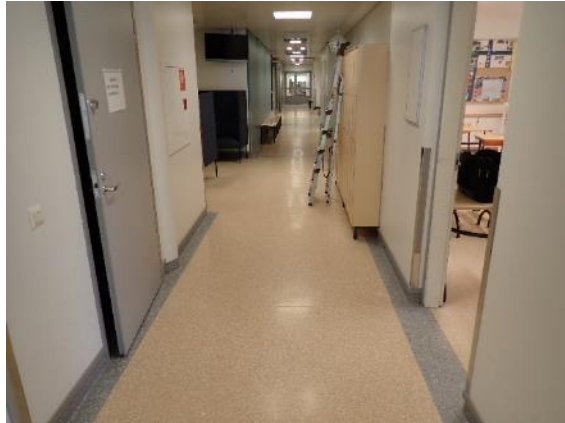
Alapohjarakenteiden kuivien tilojen pinnoitteena on käytetty muovimattoa. Aistinvaraisesti ykköskerroksen muovimatossa ei havaittu pintapuolisia vaurioita. Kuivien tilojen lattianpinnoilla havaittiin pintakosteuspoikkeamaa tiloissa 001 käytävä ja 005 opiskelutila. Alapohjarakenteessa ei esiintynyt viitteitä rakenteen epätasaisesta painumisesta tai muodonmuutoksista.

Kuva 25. Muovimattopinnoite.
