**RAKENNUKSEN SISÄILMA- JA RAKENNETEKNINEN
KUNTOTUTKIMUS**

21.3.2019

HYRYLÄN KOULUKESKUS

SAHATIE 1

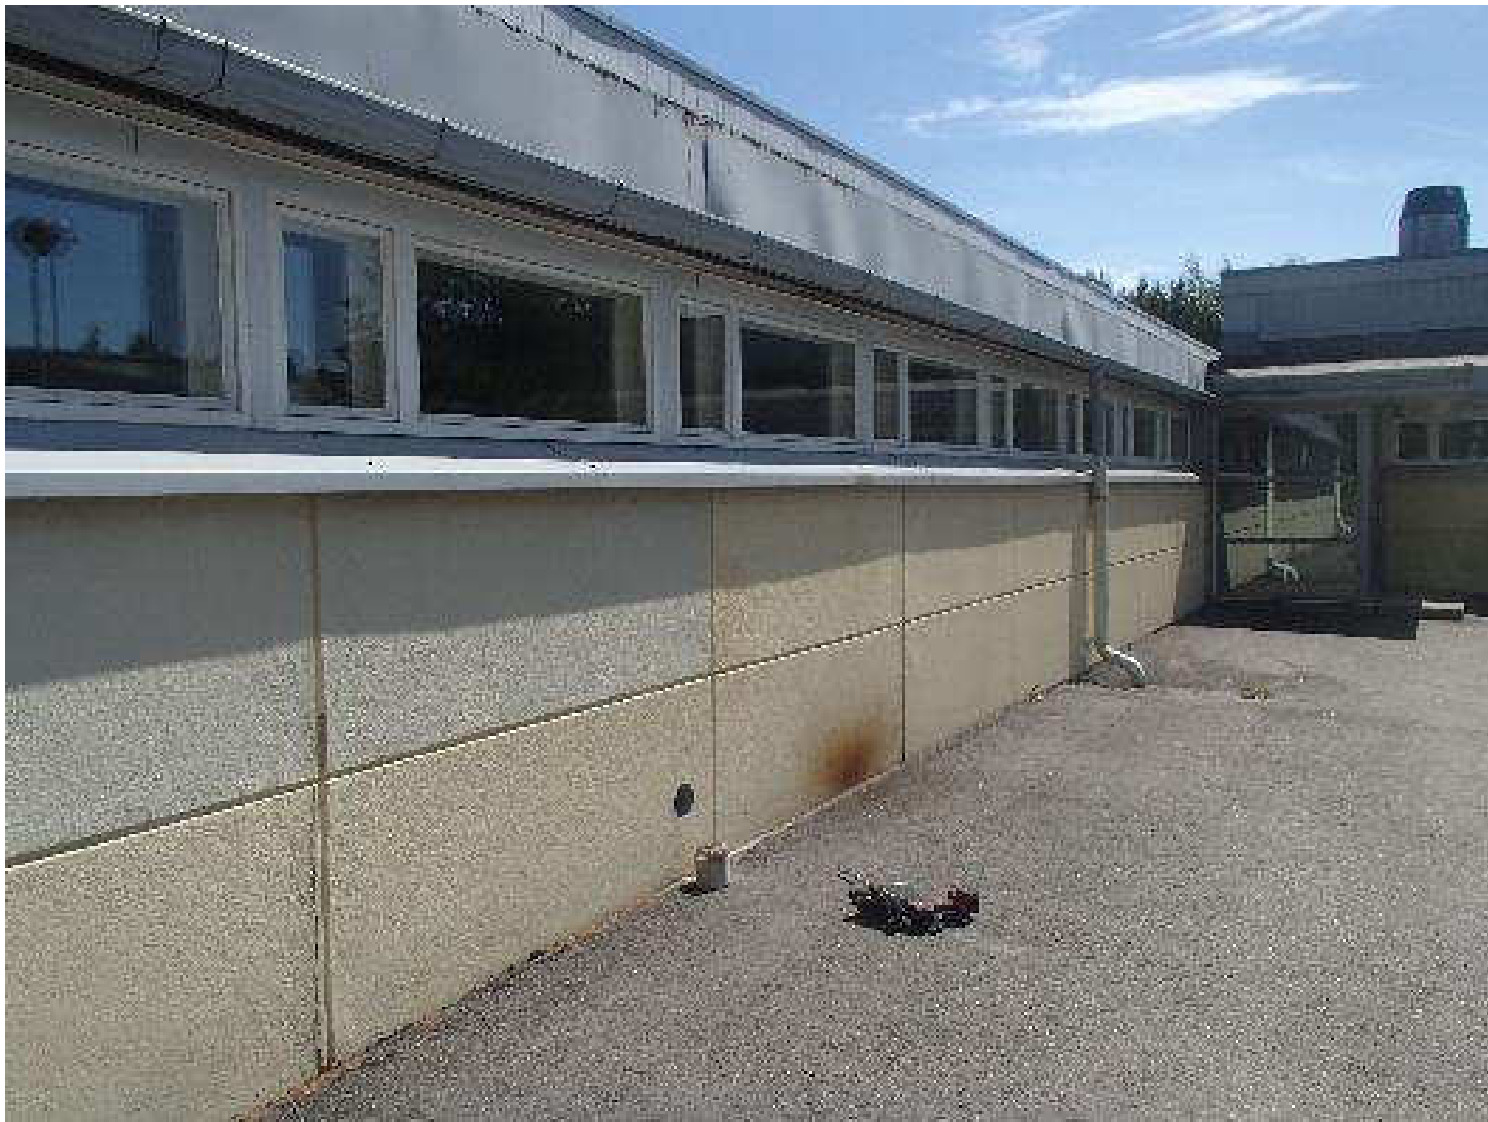
Kuva 124. Sokkelit ovat paikoin matalat.

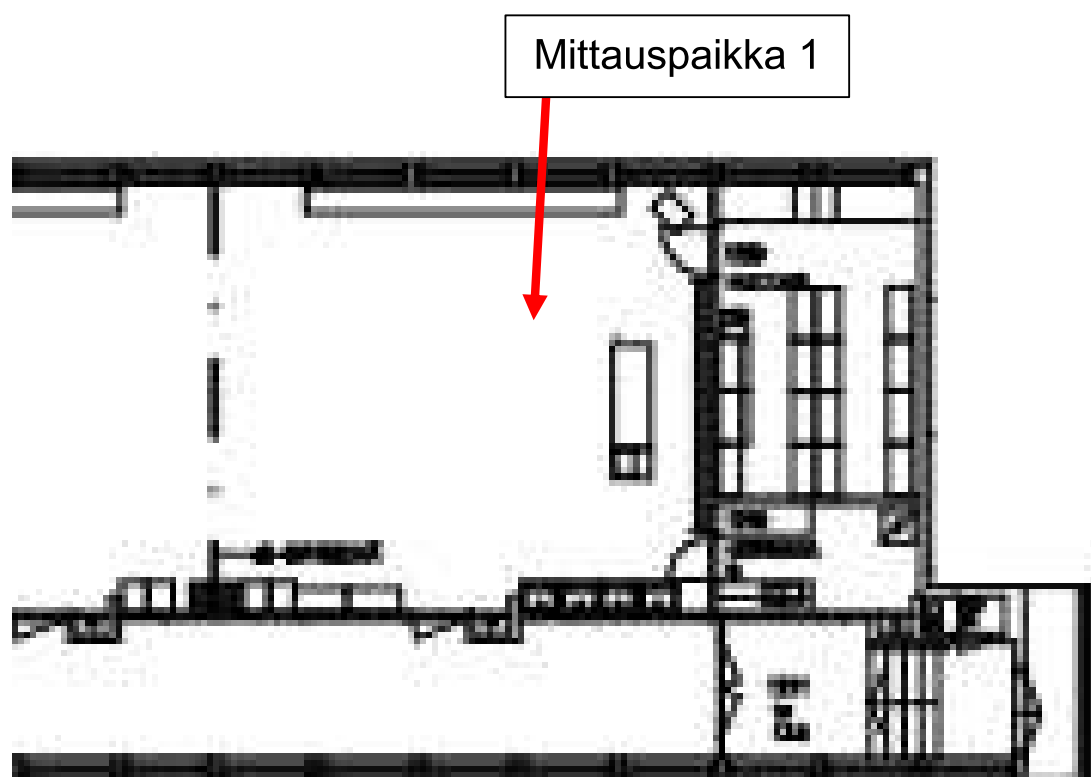
Kuva 172. Luokkahuoneen 8 porareikämittauspaikka.

Mittapiste	Mittaussyvyys, mm	Lämpötila °C	RH %	Abs.kost g/m ³
1	20	21,1	72,6	13,43
2	40	21,1	74,2	13,43
3	60	21,1	75,8	14,00
4	80	21,0	76,4	14,06
5	EYP	21,0	78,8	14,47
6	EAP	20,1	85,1	14,87
7	Sisäilma	21,3	37,6	7,02

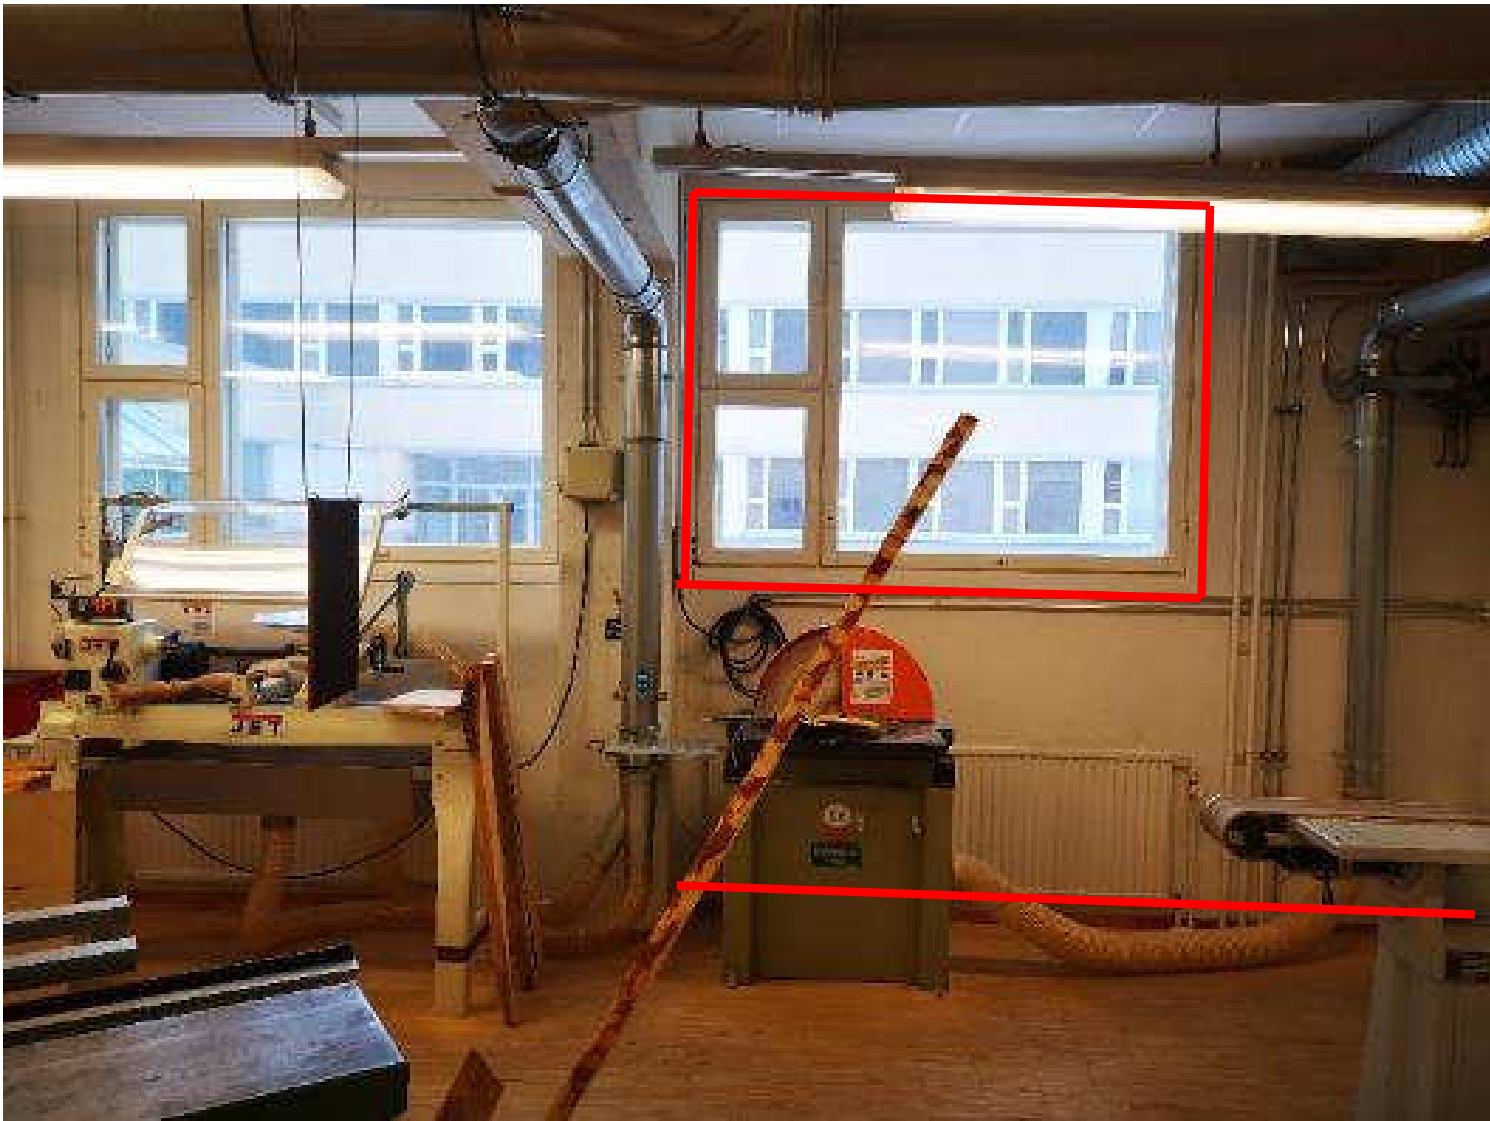
Kuva 193. Teknisen työn luokan tyypillisimmät ilmavuotopaikat tilan sisäilmaan.

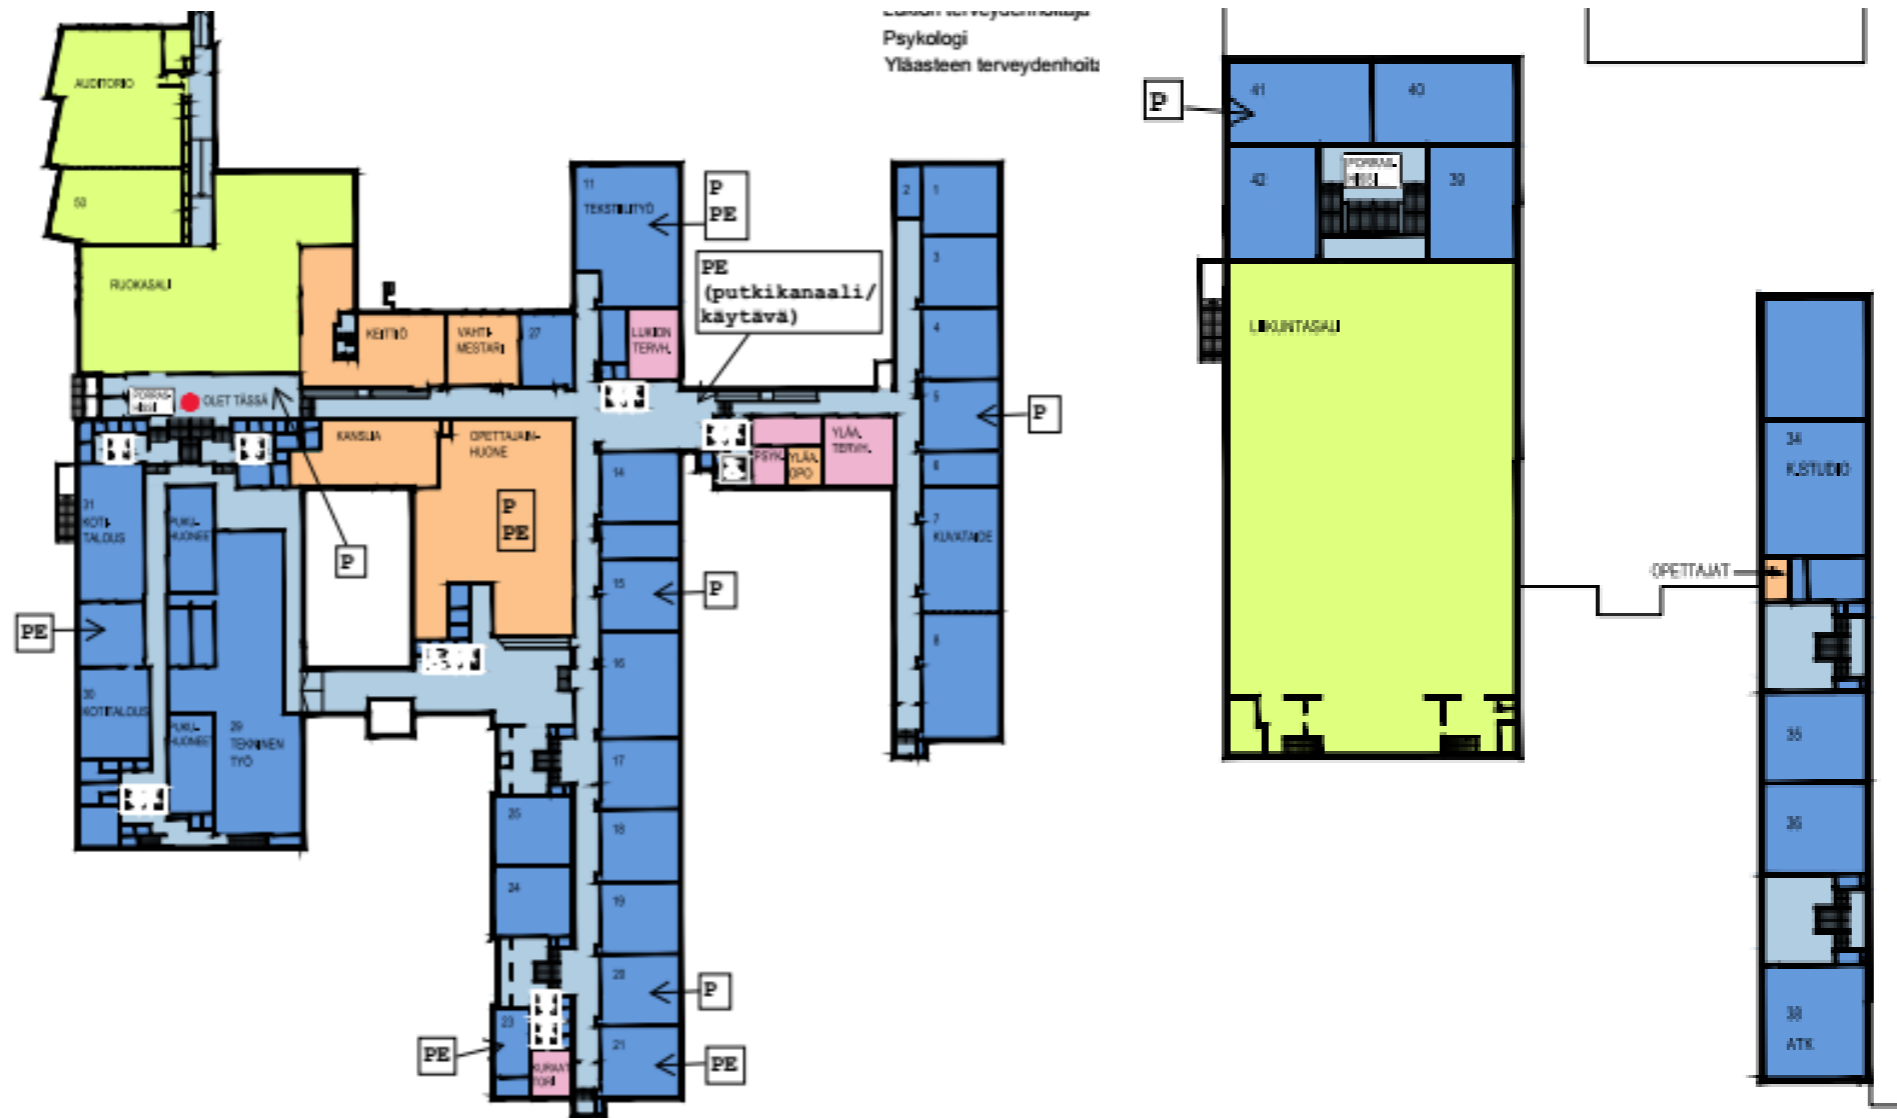
Merkkikaasukokeessa havaittiin ilmapuotoja ulkovaipparakenteiden läpi sisäilmaan kaikkien testattujen tilojen osalta. Epäjatkuvuuskohdat olivat pääasiallisesti eri rakenneliitosten raja-pinnoista ja halkeamista.

Julkisivun merkkiainetestin tulokset ja testipaikat.
