**RAKENNUKSEN KOSTEUS- JA SISÄILMATEKNINEN
KUNTOTUTKIMUSRAPORTTI**

2.10.2017

KIRKONKYLÄN KOULU

TUUSULANTIE 131

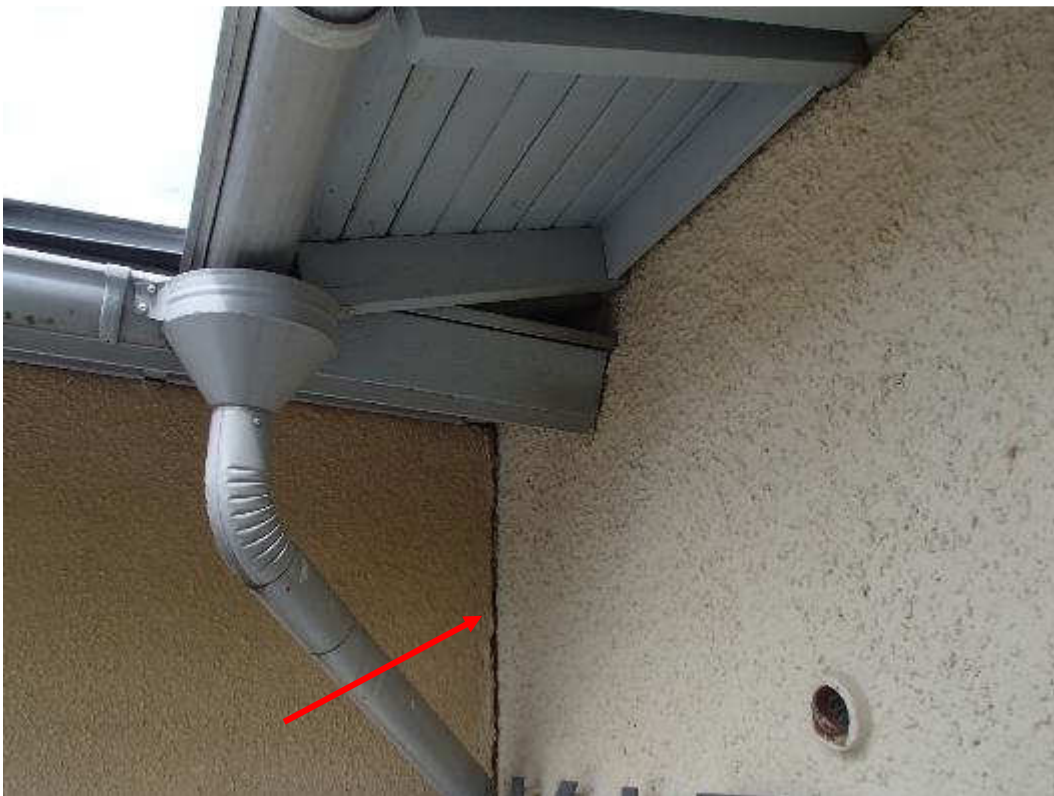
Kuva 14. Eri rakennuksien liitoskohtien rajapinnoilla on avoimia saumoja rakenteisiin.

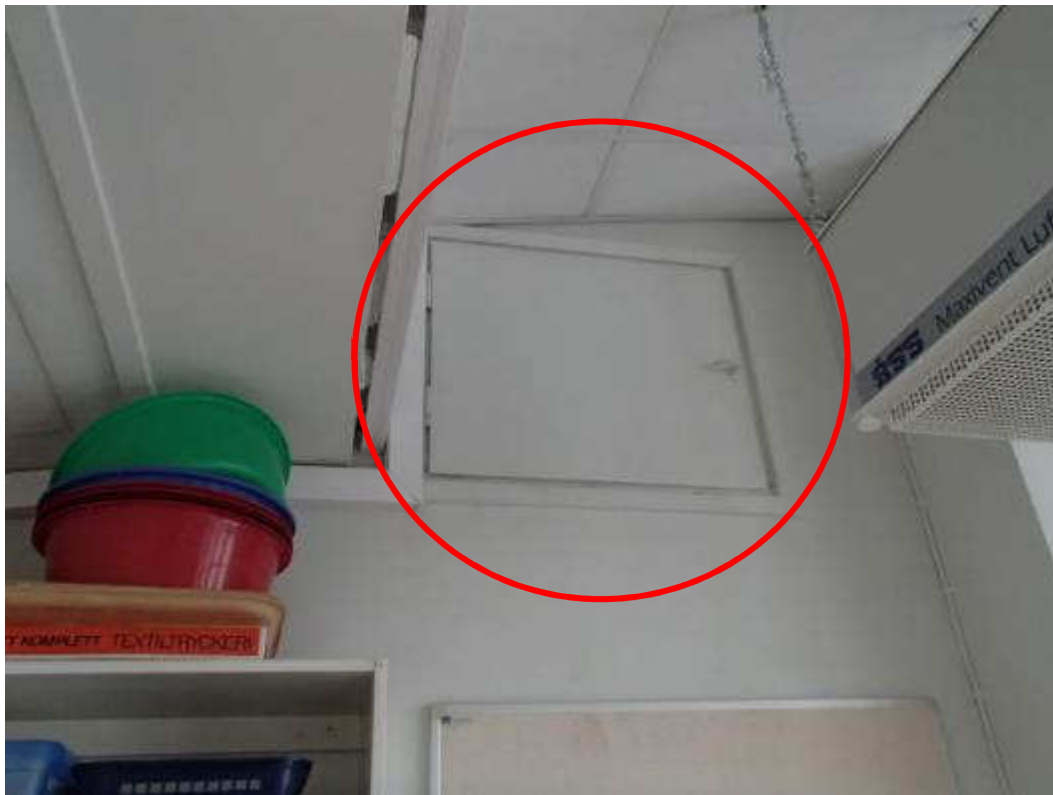
Kuva 34. Vanhan liikuntasalin yläpuoleisesta tuulettuvasta tilasta on suora yhteys tekstiilityöluokkaan.

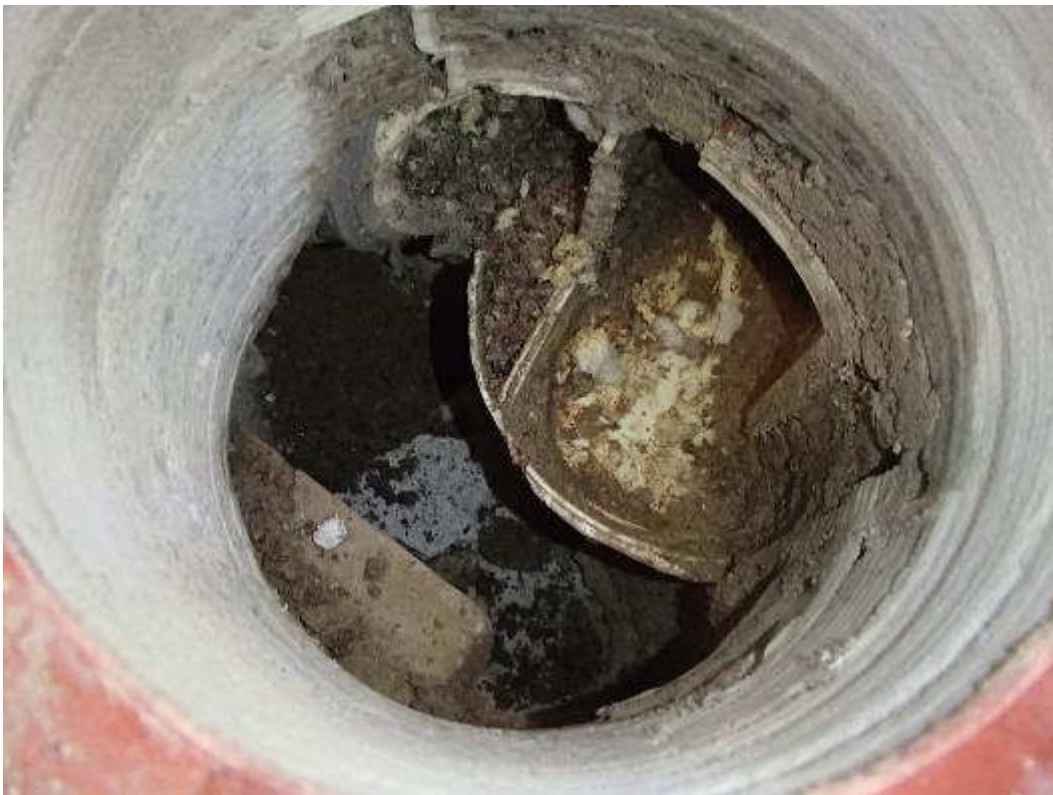
Kuva 55. Esikoulun välipohjan rakenneavauksessatuli vastaan käytöstä poistettu lattiakaivo ja täyteenä välipohjassa oli betonia, hiekka ja puupalasia.

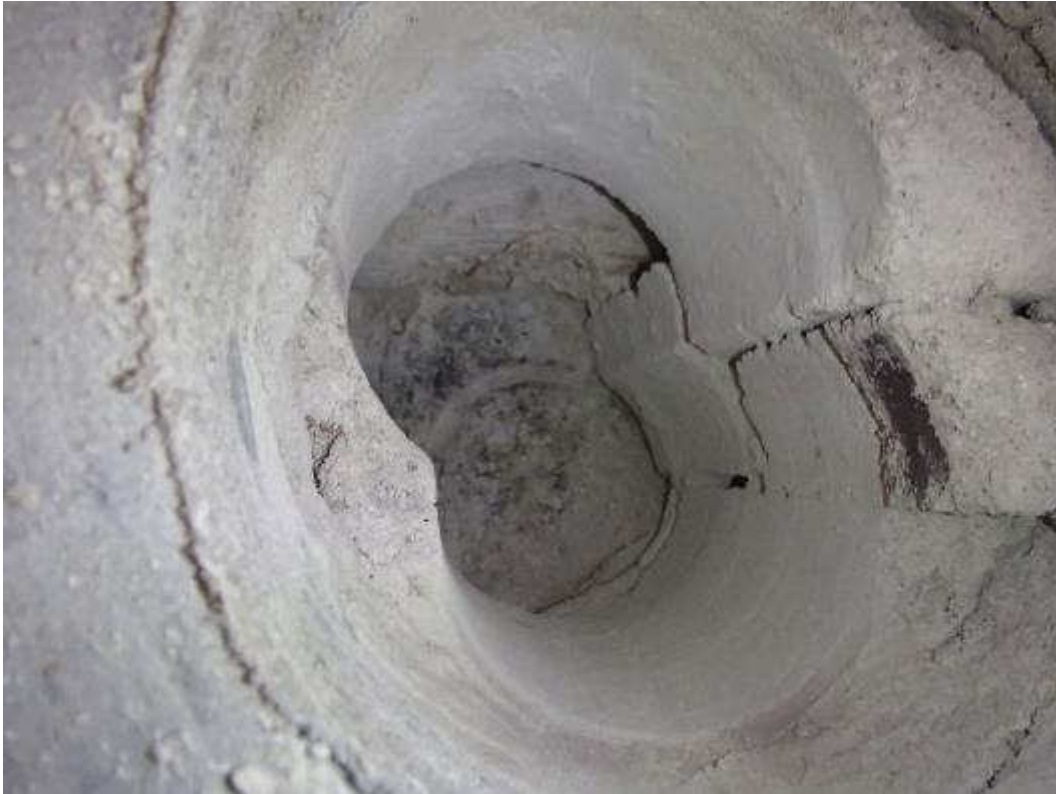
Kuva 60. Rakenneavaus alapohjaan reuna-alueella.

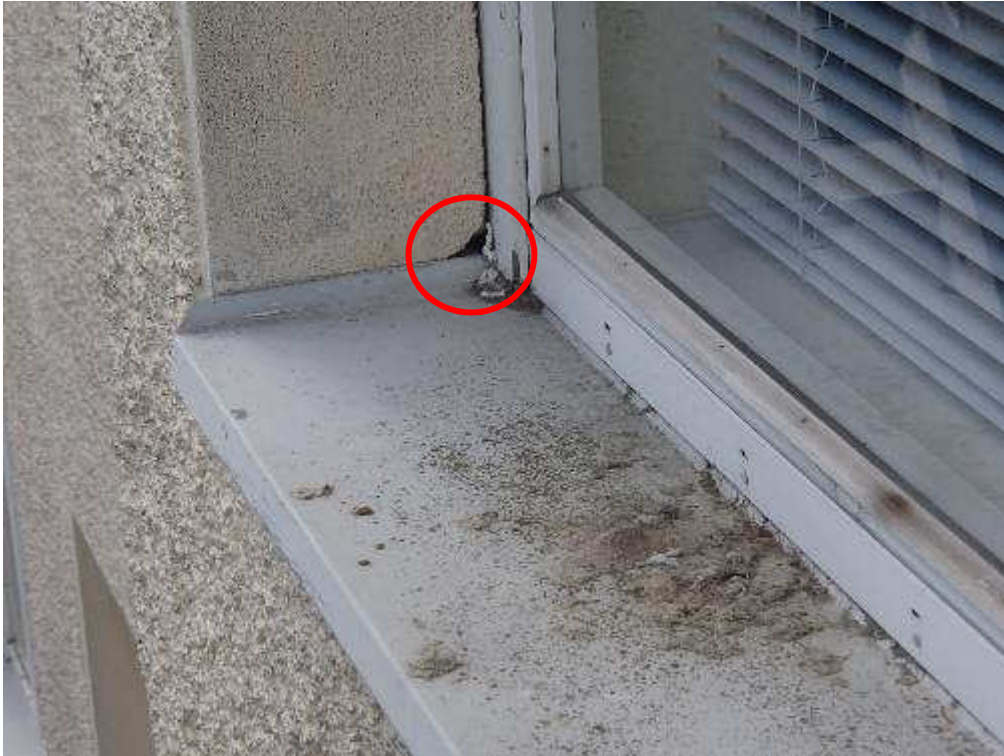
Kuva 84. Ikkunoiden vesipellit kaatavat paikoin kohden rakennusta ja vesipeltien kulmissa on rakoja rakenteisiin.

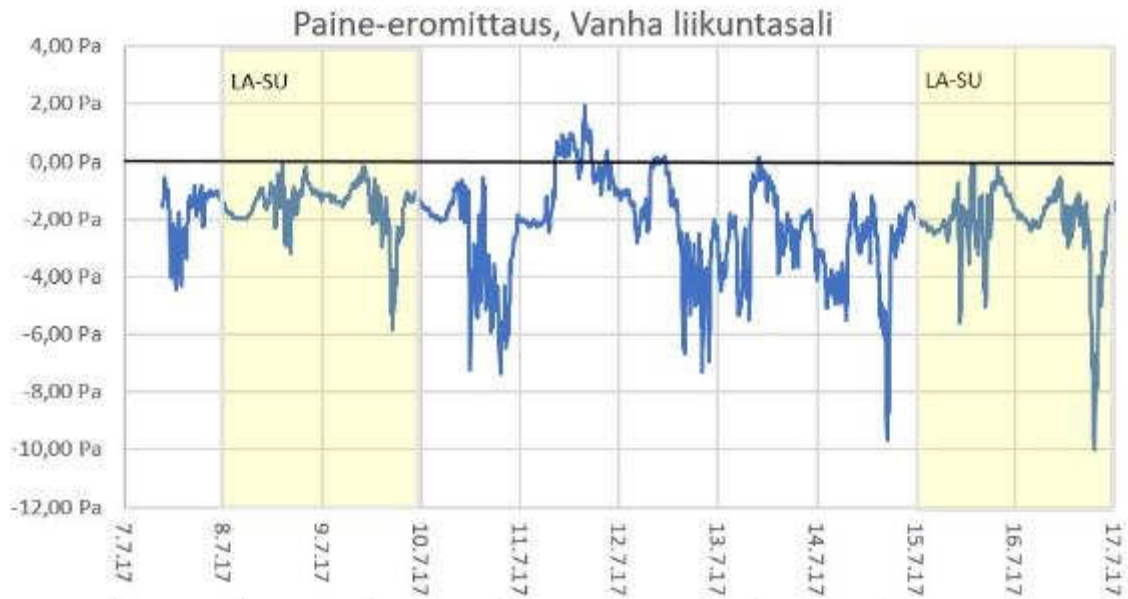
Kuva 145. Vanhan liikuntasalin paine-eromittaukset suhteessa ulkoilmaan 7.7.2017 – 17.7.2017.

Vanhassa liikuntasalissa paine-erot ulkoilmaan nähden olivat pääosin lievästi alipaineiset. Lyhytaikaisesti alipaine oli ilta-aikaan korkeimmillaan -7 – (-10) Pa.

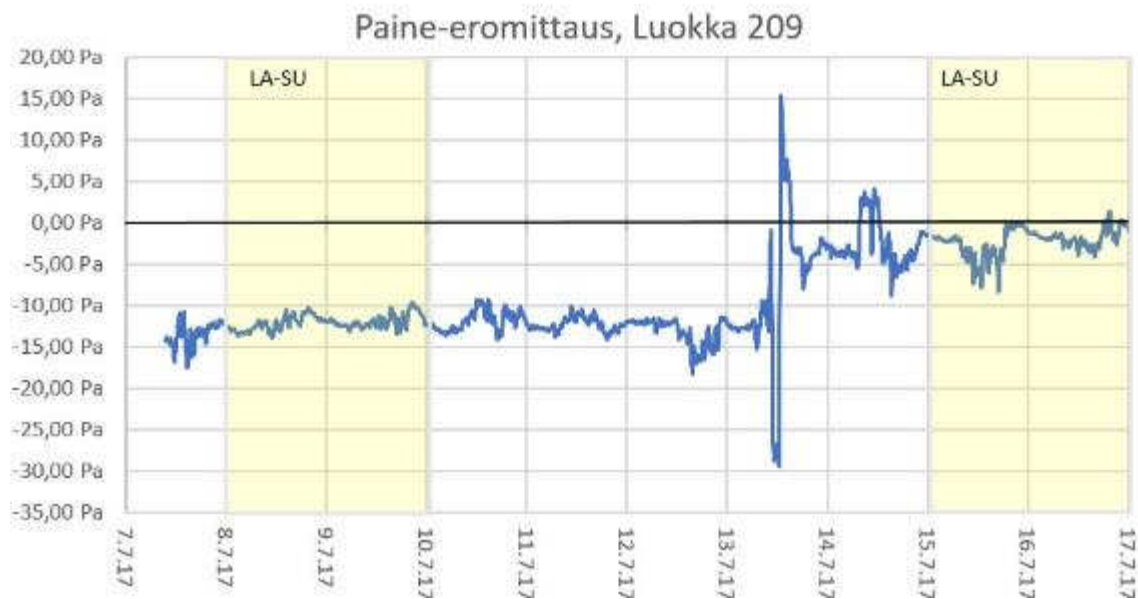
Kuva 146. Luokan 209 paine-eromittaukset suhteessa ulkoilmaan 7.7.2017 – 17.7.2017.

Luokassa vallitsi kohonnut alipaine 14.7.2017 asti, jolloin painesuhteet tasaantuivat tavoiteltavalle tasolle.

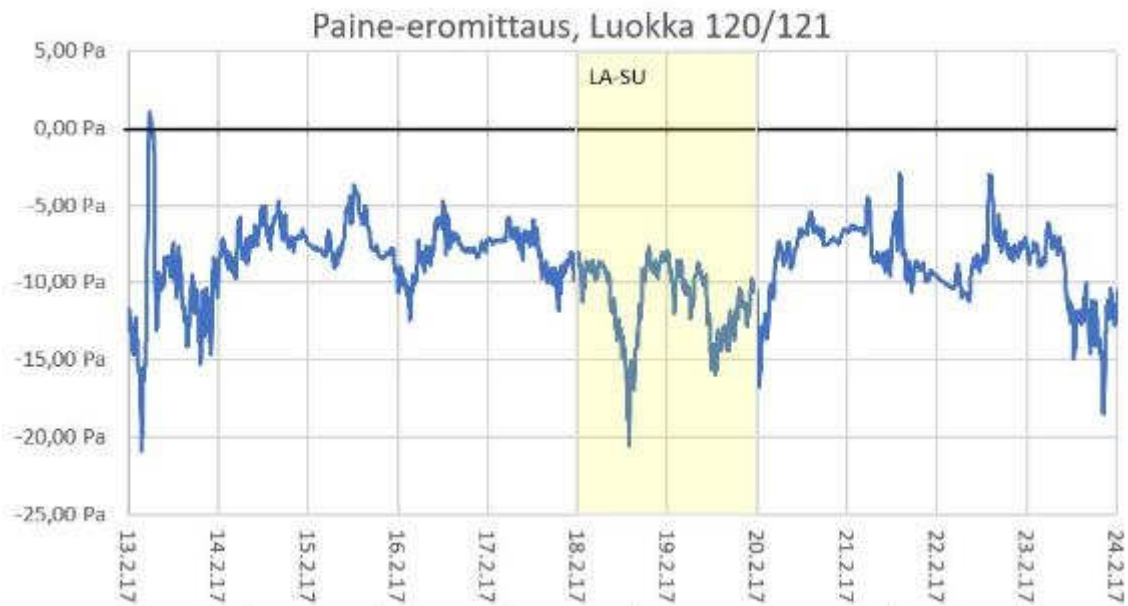
Kuva 149. Luokan 120/121 paine-eromittaukset suhteessa ulkoilmaan 13.2. – 24.2.2016 välisenä aikana.

Luokkahuoneiden 120/121 paine-ero suhteessa ulkoilmaan on alipaineinen ja alipaine voimistuu hetkellisesti jopa 20 Pa alipaineeseen. Paine-eron heittelyihin vaikuttaa ulkoilman tuuliolosuhteet.

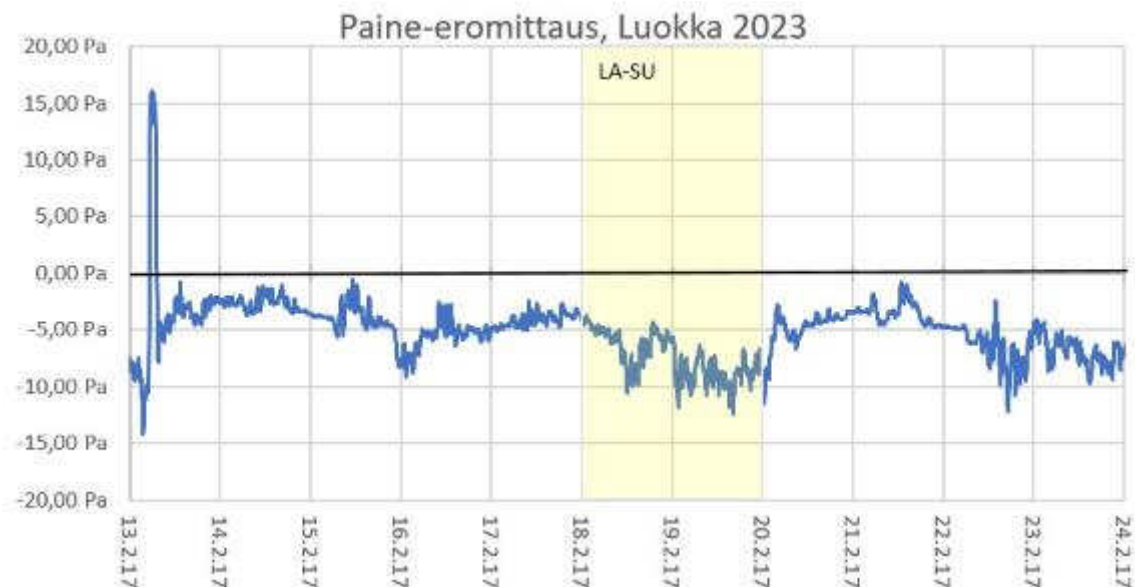
Kuva 152. Luokan 2003 paine-eromittaukset suhteessa ulkoilmaan 13.2. – 24.2.2016 välisenä aikana.

Luokkahuoneen 2023 paine-ero suhteessa ulkoilmaan on heikosti alipaineinen. Painesuhteet ovat normaalilla tasolla. Viikonlopun aikana alipaineisuus voimistuu aina -10 Pa.
